Протокол осмотра КОС-1 г. Астаны
Специальной общественной Комиссией при РГ АЭОК
по проблеме негативного воздействия вредных выбросов
от работы КОС г.Астаны

Протокол осмотра КОС-1 г. Астаны

Место проведения осмотра: г. Астана, ул. Коргалжын 47/1, территория КОС-1 Астаны;

Время проведения осмотра: 15 августа 2024 г., 15.00 - 17.30 ч по времени г. Астаны.

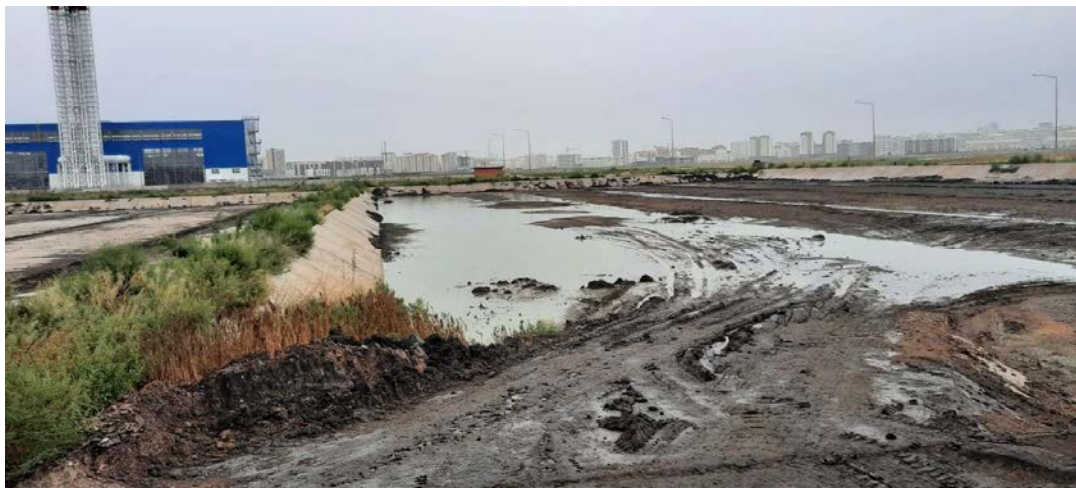
№	Наименование сооружения	Результаты осмотра
1	Аварийные иловые карты	Общее количество аварийных иловых карт – 9 шт. Год постройки: 2017 г. На одной карте видны следы сброса осадка (фото 1). По сведениям сотрудников ГКП «Астана Су Арнасы», данная карта используется для временной выгрузки обезвоженных осадков в случаях, когда дорога на полигоны депонирования осадка размыта дождями. С последующим вывозом, как только дорога высыхает и становится пригодной. Рядом с данной картой присутствует специфический запах. Остальные восемь карт чистые и сухие (фото 2). На одной из площадок складированы геотубы (фото 3), которыми накрывают обезвоженный осадок на полигонах депонирования.
2	Метантенки:	По сведениям сотрудников ГКП «Астана Су Арнасы», проектом модернизации КОС Астаны строительство новых метантенков предусмотрено не было. Имеющиеся на территории КОС-1

Фото 1 - Иловая карта с осадком

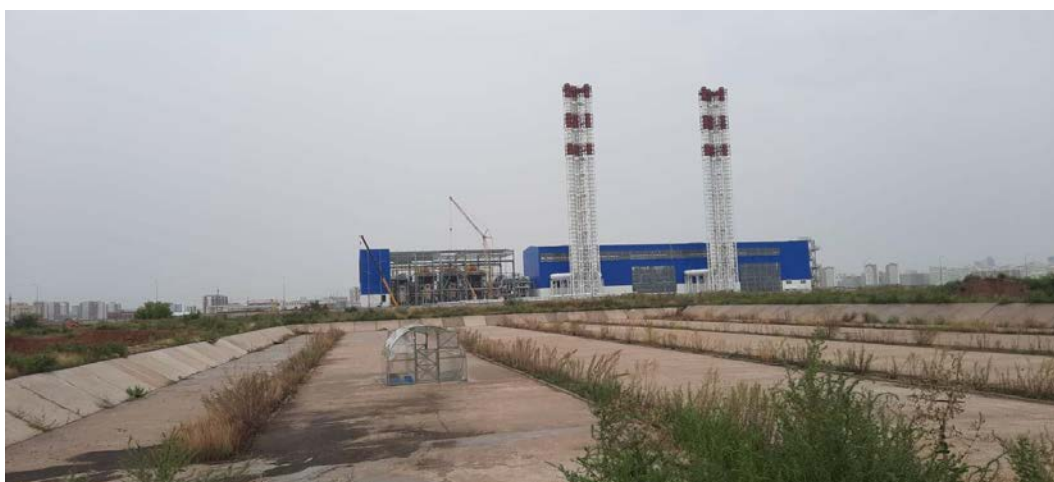
Фото 2 - Чистые иловые карты

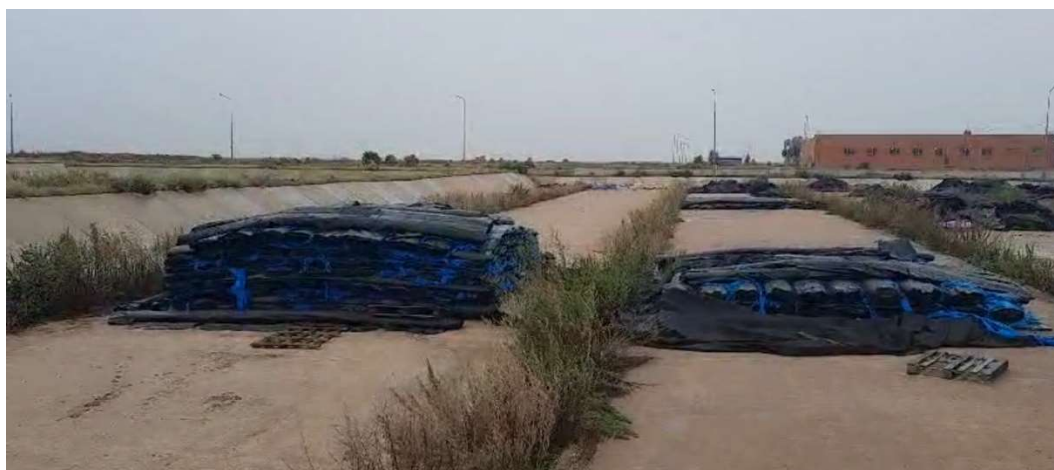
Фото 3 - Геотубы для осадка

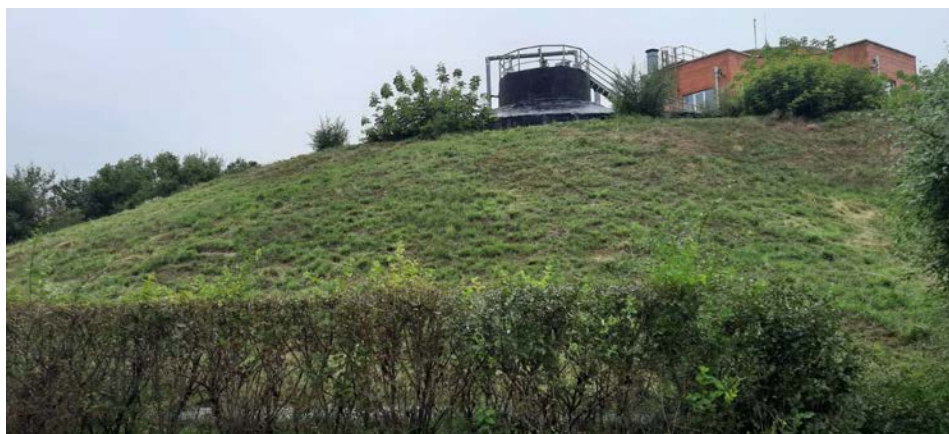
старые метантенки (фото 4), построенные еще в советское время, уже давно не работают. По сведениям сотрудников ГКП «Астана Су Арнасы», они были рассчитаны на 5.000 тн обезвоженного осадка, а в настоящее время необходима емкость на 20.000 тн.
3	Цех механического обезвоживания	В цехе мехобезвоживания 2 очереди (фото 5) производится обезвоживание осадка на 5 центрифугах (фото 6), 3 в работе, 2 резервных, с помощью флокулянта (фото 7). Разобранная центрифуга (фото 8) По сведениям сотрудников ГКП «Астана Су Арнасы», обезвоженный осадок влажностью около 70%, в объеме примерно 150-200 тн/сутки, вывозится автомашинами на полигоны депонирования осадка. В момент осмотра подъехала автомашина на загрузку обезвоженным осадком (фото 9). Однако по техническим причинам демонстрация загрузки не получилась. В пределах не более 50 метрах от цеха присутствует специфический запах.
4	Цех механической очистки	В цехе мехочистки (фото 10) установлены решетки тонкой очистки с прозором 6 мм (фото 11), из которых 3 в работе, одна резервная. Также установлен автоматический пробоотборник (фото 12) для круглосуточного определения состава поступающих стоков. Задержанные отбросы направляются в бункер (фото 13), откуда вывозятся автомашинами на городской полигон ТБО. За пределами цеха запах отсутствует.

Фото 4 – Метантенк

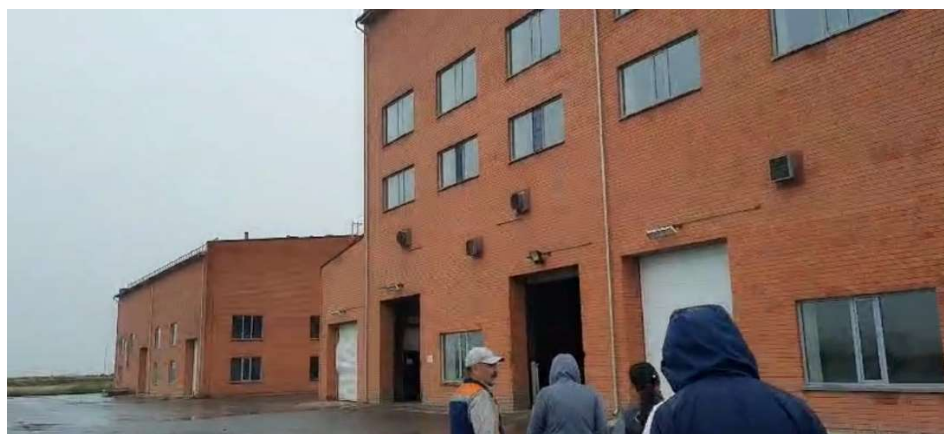
Фото 5 - Цех мехобезвоживания осадка 2 очереди

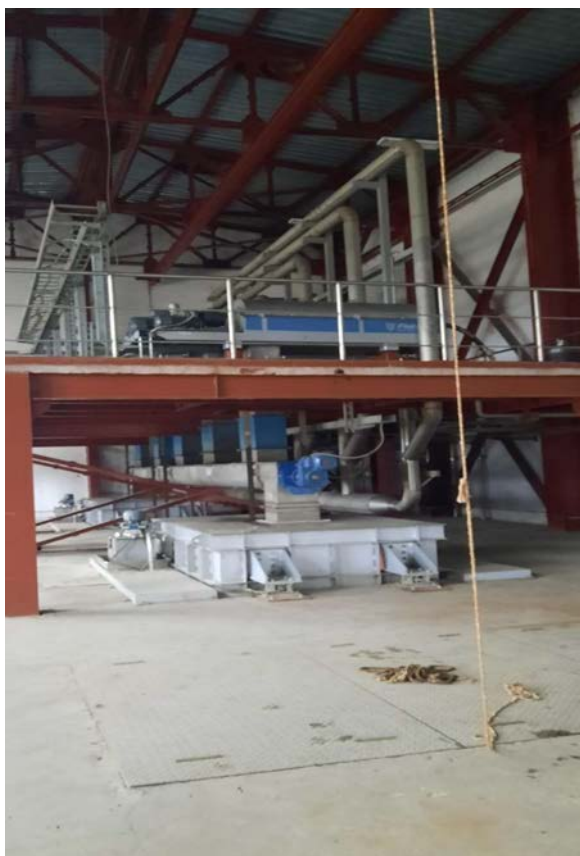
Фото 6 - Центрифуги мехобезвоживания осадка 2 очереди

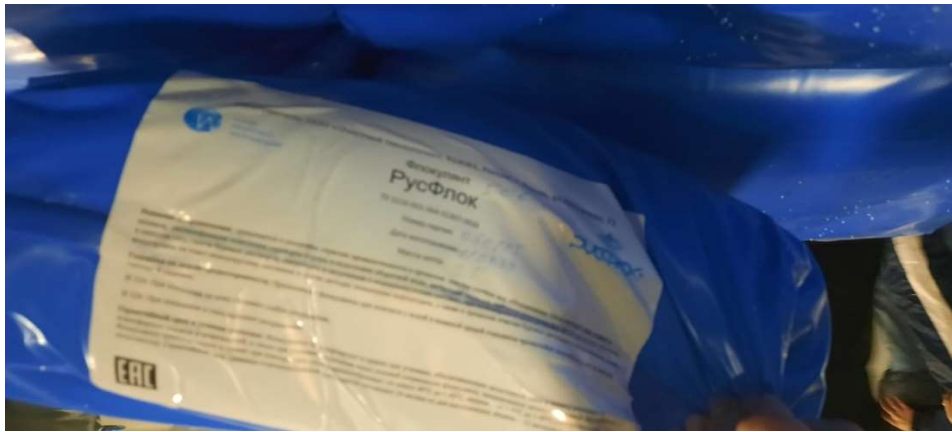
Фото 7 – Флокулянт

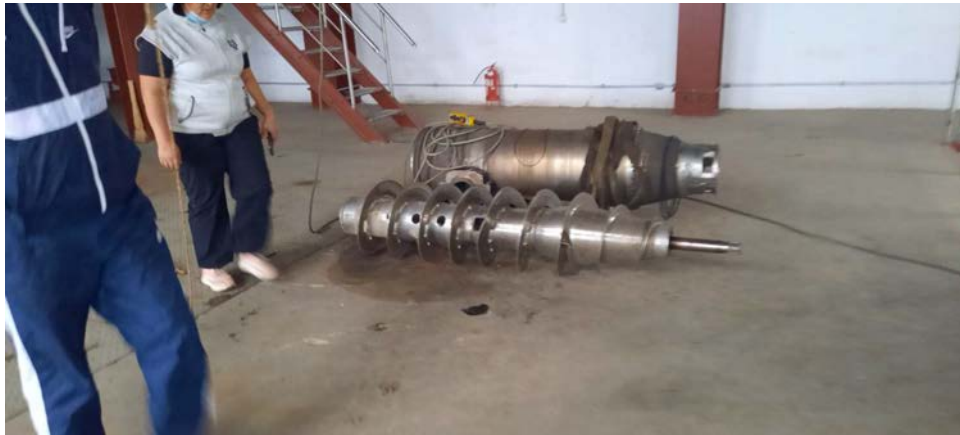
Фото 8 - Разобранная центрифуга

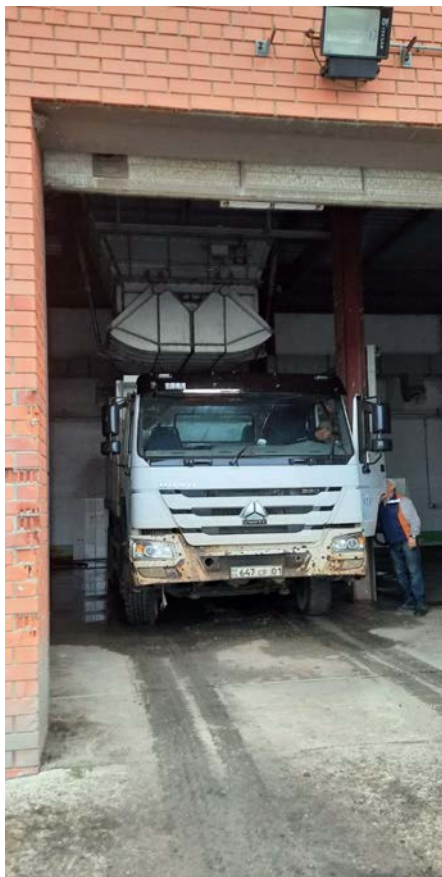
Фото 9 - Автомашина под загрузку обезвоженным осадком

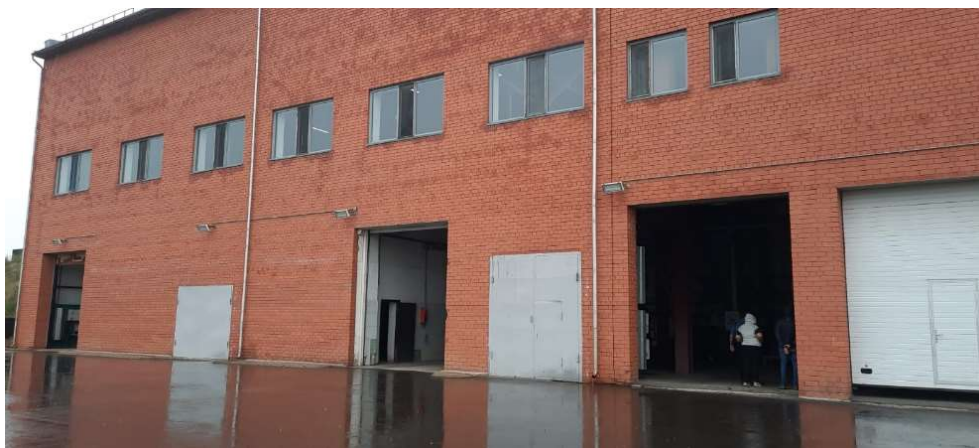
Фото 10 - Цех мехочистки

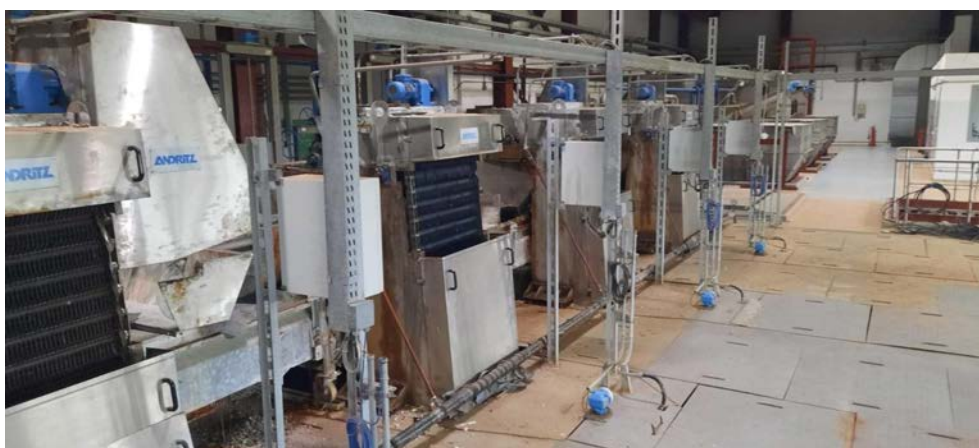
Фото 11 - Решетки тонкой очистки

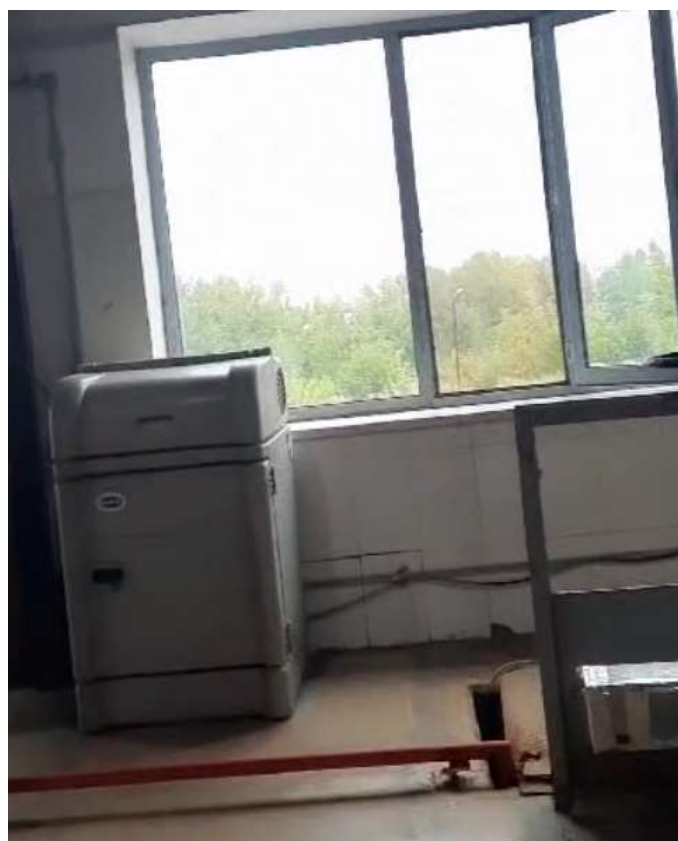
Фото 12 - Автоматический пробоотборник

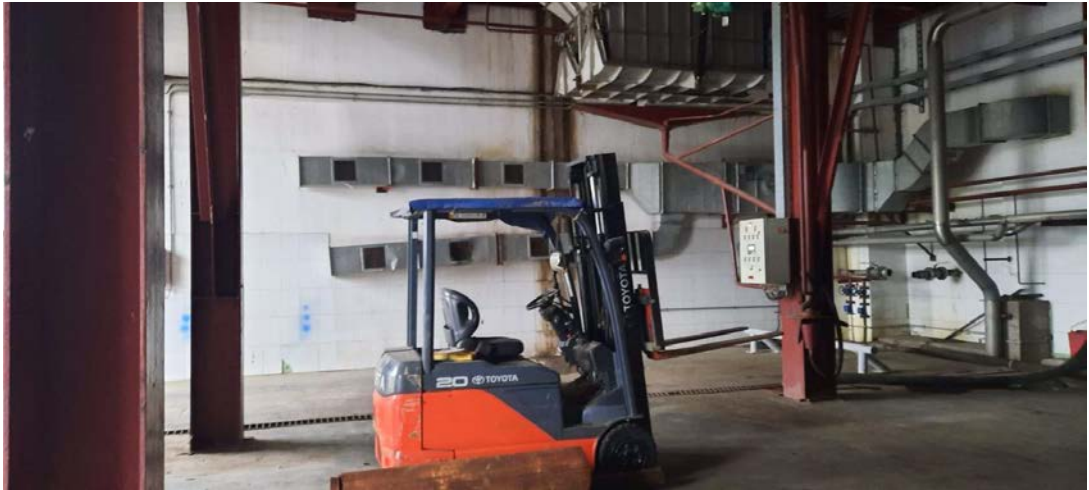
Фото 13 - Бункер отбросов после решеток

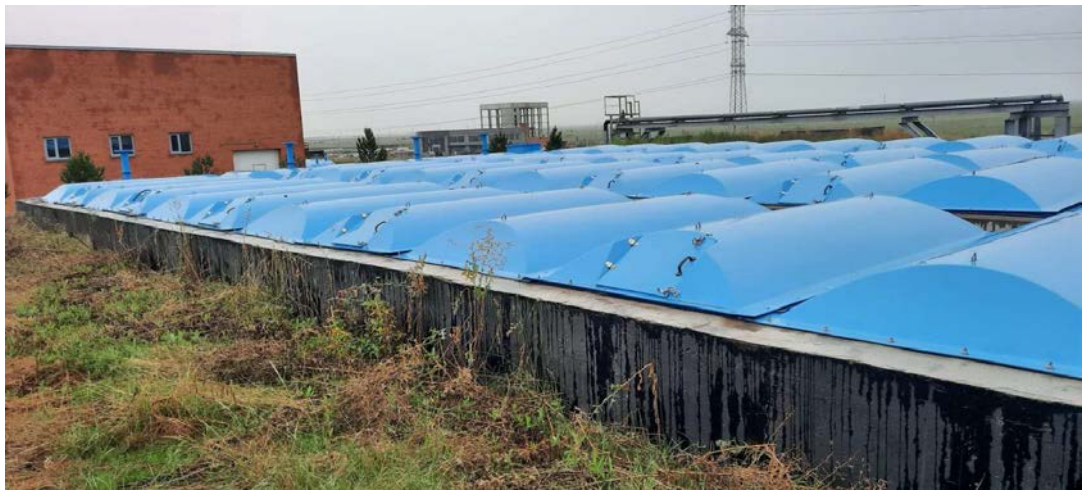
5	Песколовки	Песколовки полностью перекрыты пластиковыми крышками (фото 14) и оборудованы системой газоочистки (фото 15). В сутки образуется от 5 до 8 тн песка, который после пескоотмывателей (фото 16) направляется в бункеры (фото 17) для последующего вывоза. Запах возле песколовок отсутствует.
6	Первичные отстойники	Первичные отстойники 2 очереди (8 шт все в работе) полностью перекрыты пластиковыми крышками (фото 18) и оснащены системой газоочистки. Запах рядом с ними отсутствует. Первичные отстойники 1 очереди открытые (фото 19)
7	Аэротенки:	Аэротенки 1 очереди (фото 20) визуальнo работают. Воздух подается от цеха воздуходувок (фото 21). В момент осмотра один из аэротенков частично опорожнен (фото 22). По сведениям сотрудников ГКП «Астана Су Арнасы» в летний период аэротенки по очереди отключаются для промывки и профилактики после зимы. Аэротенки 2 очереди (фото 23) также визуальнo работают. Запах возле аэротенков отсутствует.

Фото 14 – Песколовки

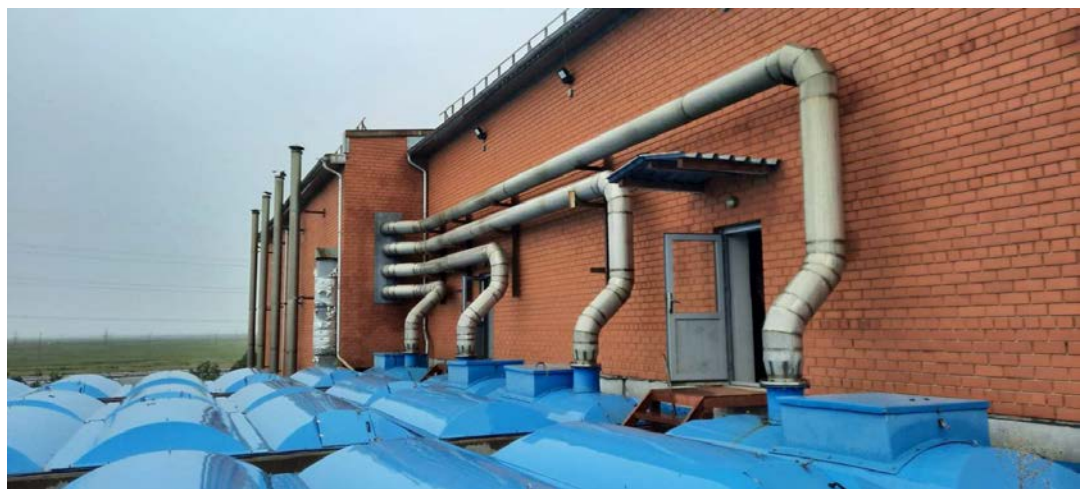
Фото 15 - Система газоочистки от песколовок

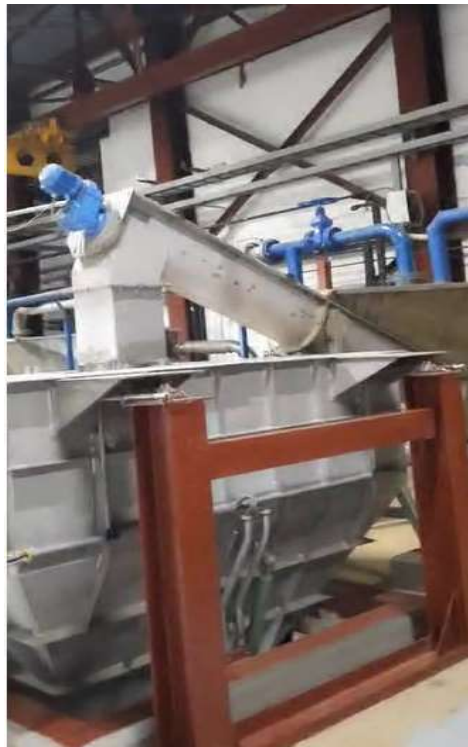
Фото 16 – Пескоотмыватели

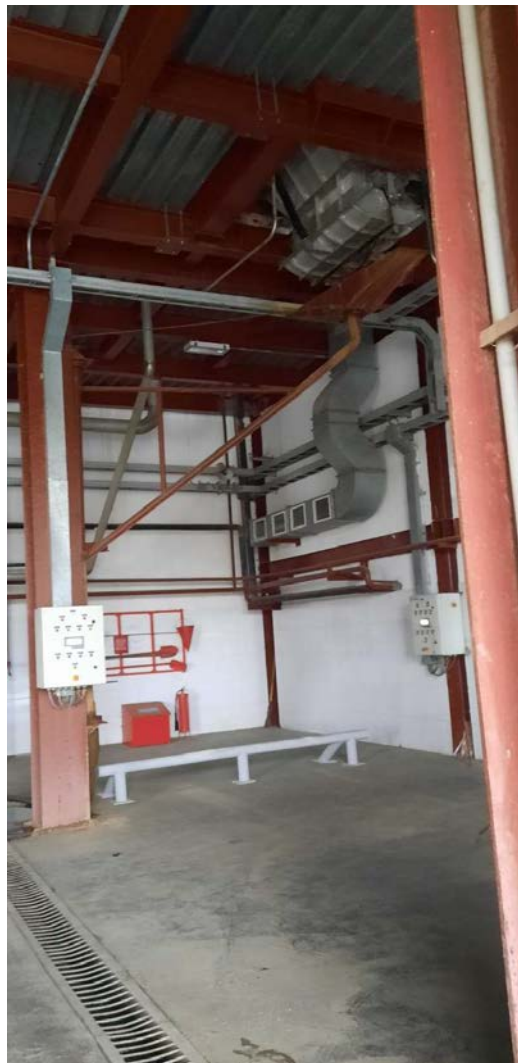
Фото 17 - Бункеры выгрузки песка

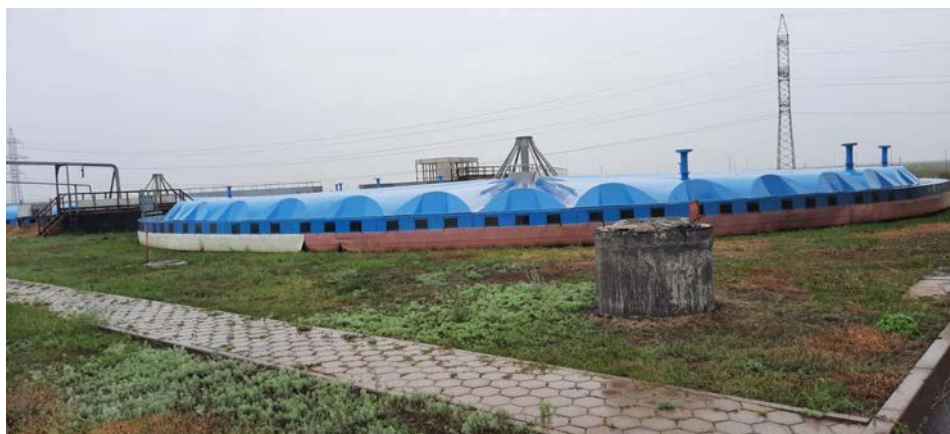
Фото 18 - Первичные отстойники 2 очереди – закрытые

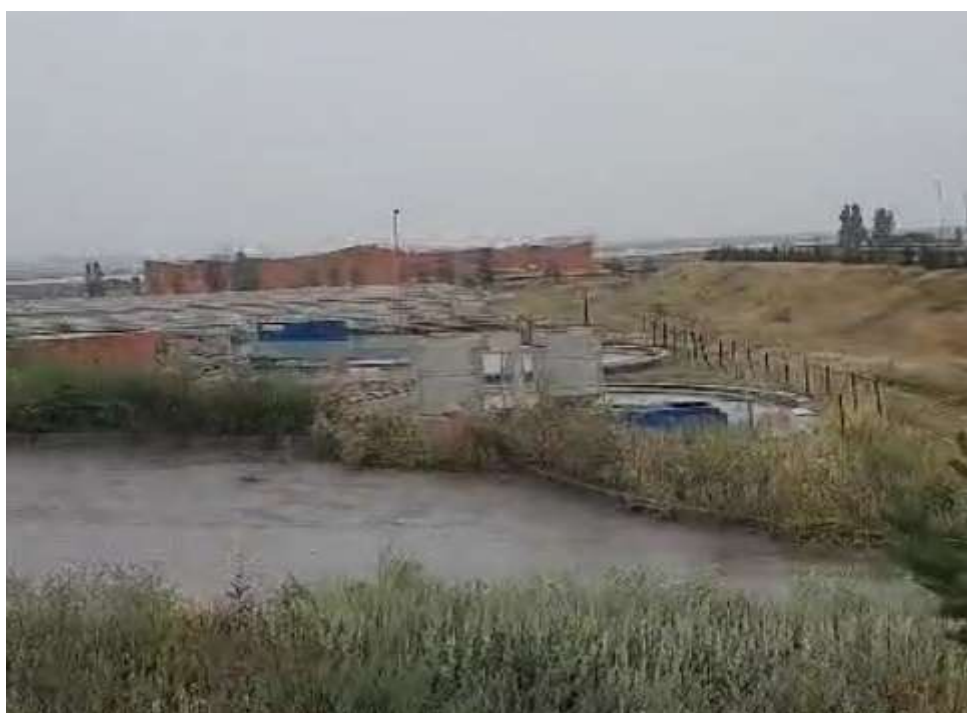
Фото 19 - Первичные отстойники 1 очереди – открытые

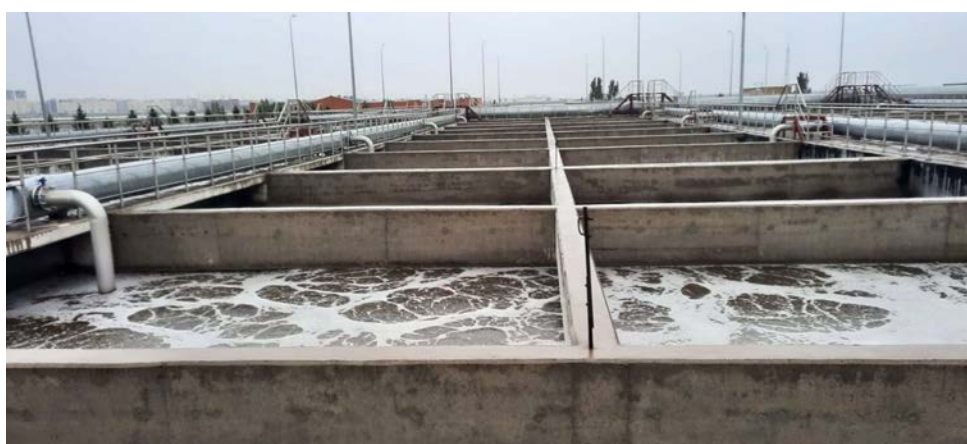
Фото 20 - Аэротенки 1 очереди

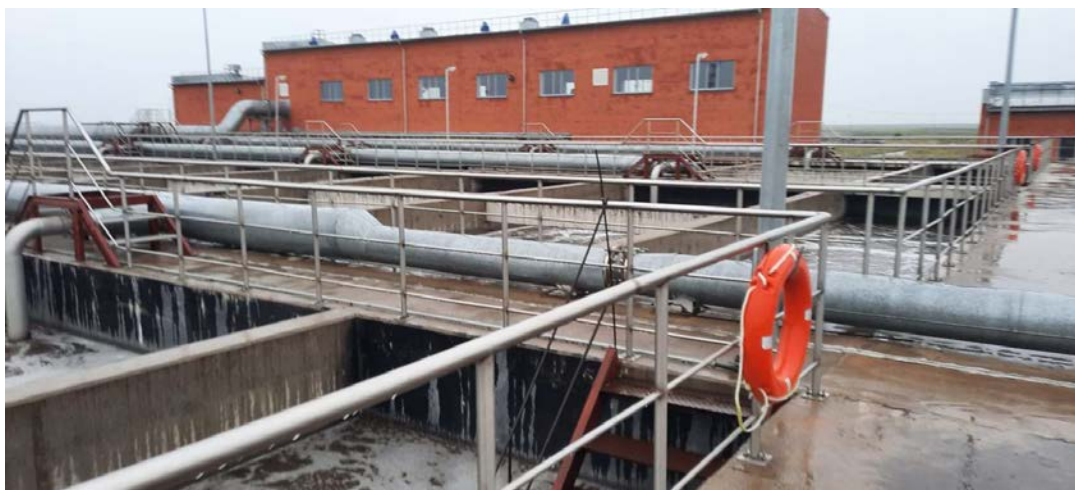
Фото 21 - Здание воздуходувок

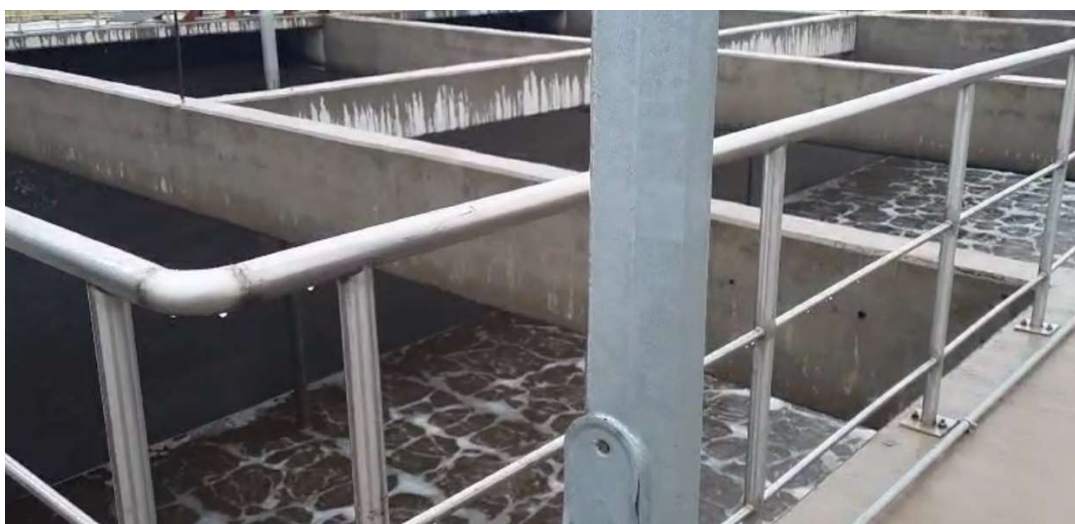
Фото 22 - Аэротенк 1 очереди на промывке

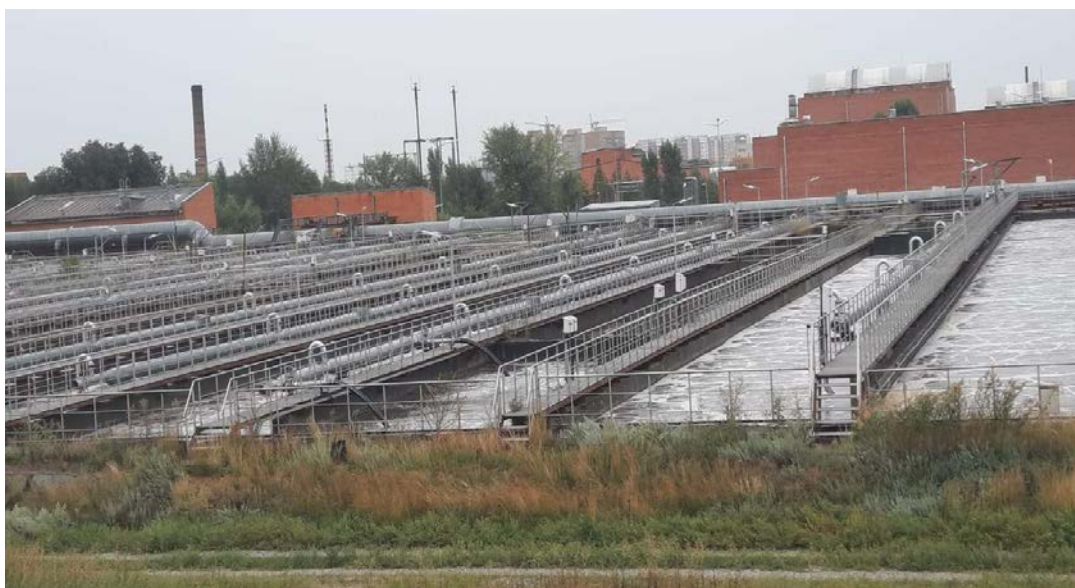
Фото 23 - Аэротенки 2 очереди

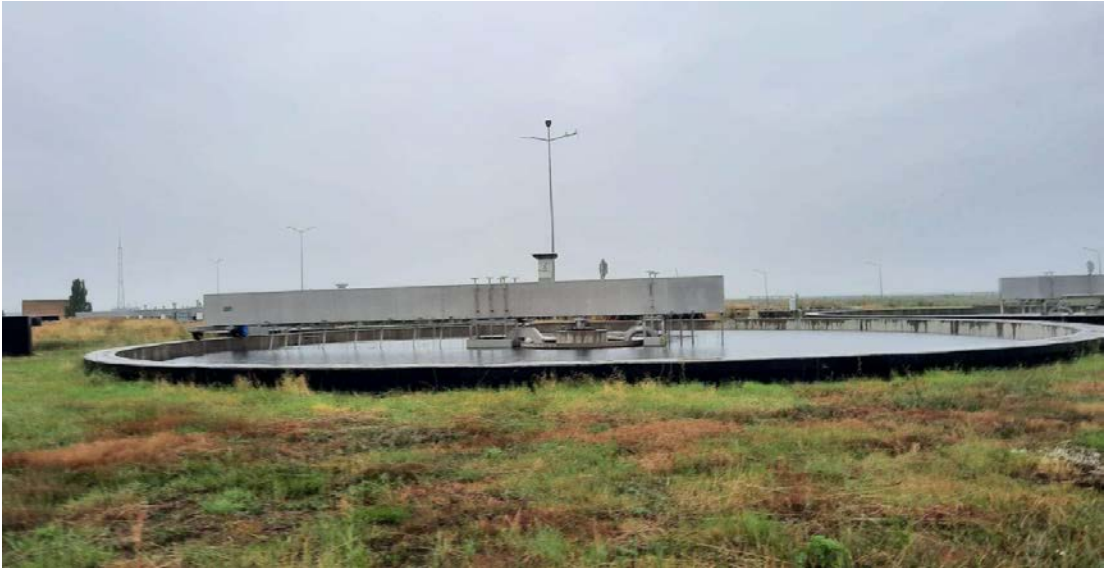
8	Вторичные отстойники:	Вторичные отстойники визуальнo работают (фото 24). Запах отсутствует.
9	Цех доочистки	В цехе доочистки (фото 25) установлены флотофильтры с песчаной загрузкой (фото 26). По сведениям сотрудников ГКП «Астана Су Арнасы в моменты сильных загрязнений добавляется реагент - серно-кислoе железо (фото 27). Запах отсутствует.
10	Цех УФ-обеззараживания	В цехе УФ-обеззараживания (фото 28) установлено оборудование (фото 29) для обеззараживания ультрафиолетовым излучением стоков, протекающих по открытым каналам. (фото 30). Вода визуальнo прозрачная, видно дно на глубине 2 м

Фото 24 - Вторичный отстойник

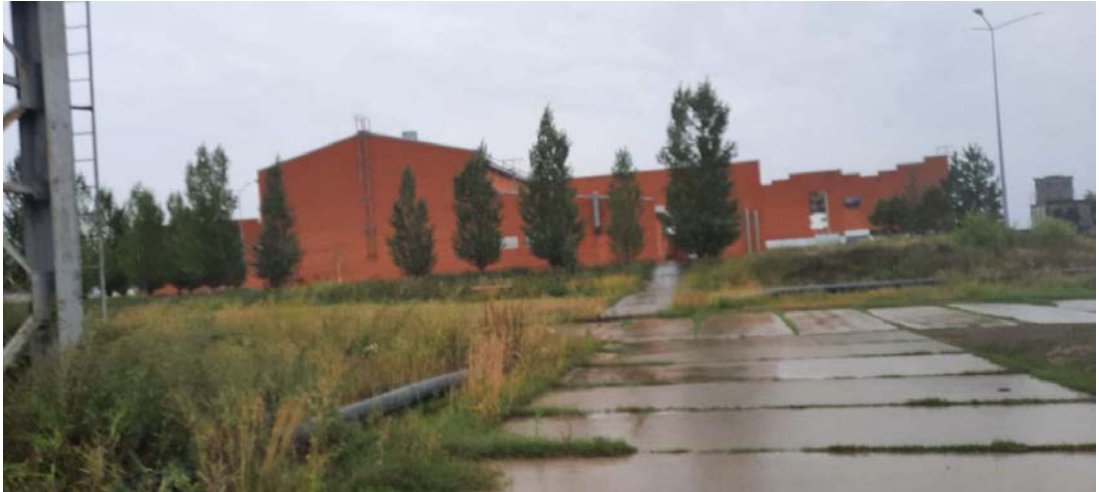
Фото 25 - Цех доочистки

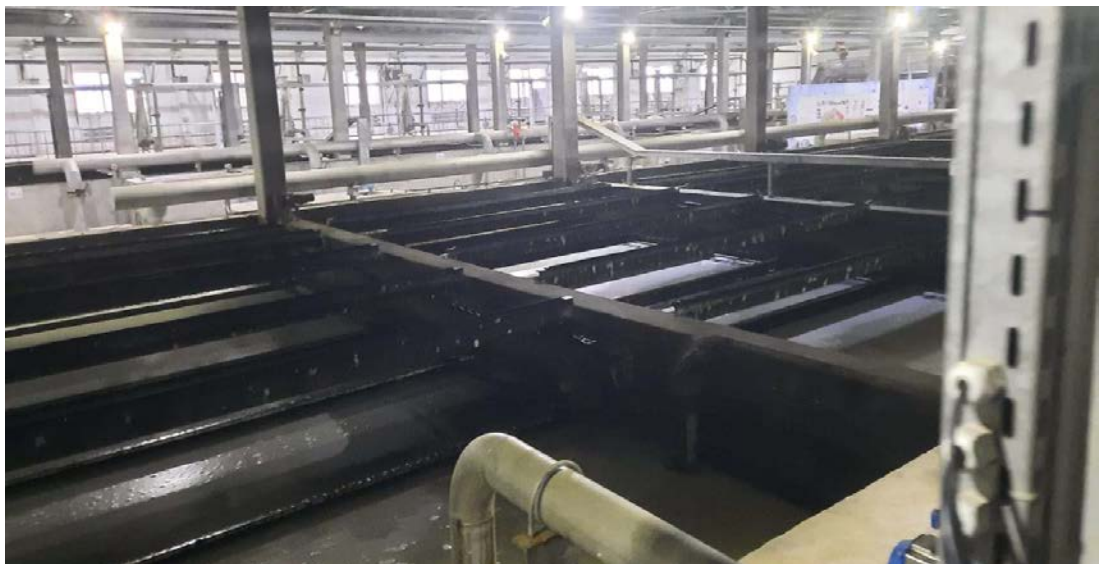
Фото 26 - Флотофильтры в цехе доочистки

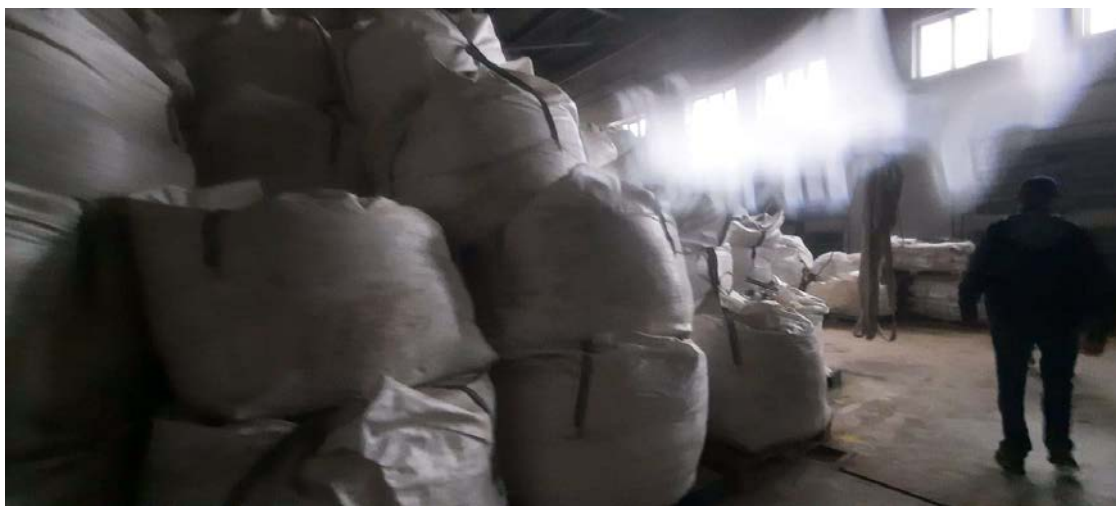
Фото 27 - Склад реагента в цехе доочистки

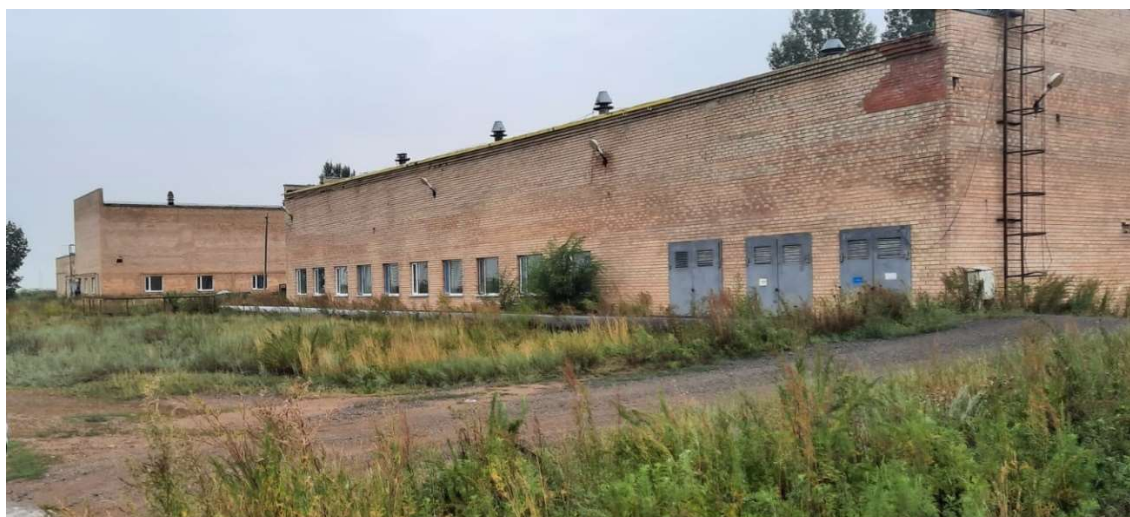
Фото 28 - Цех УФ-обеззараживания

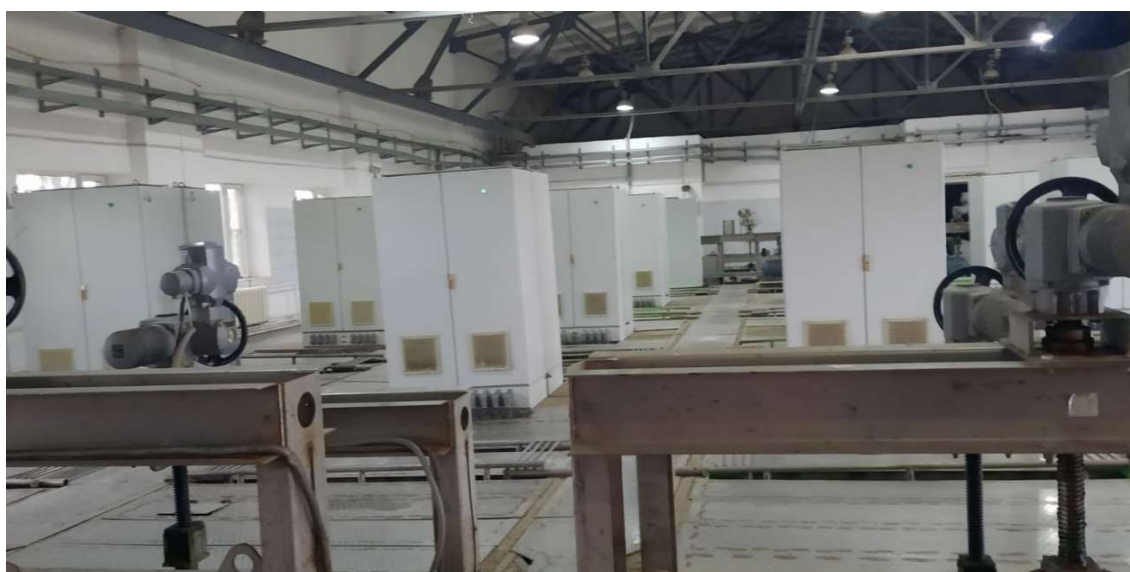
Фото 29 - Оборудование в Цехе УФ-обеззараживания

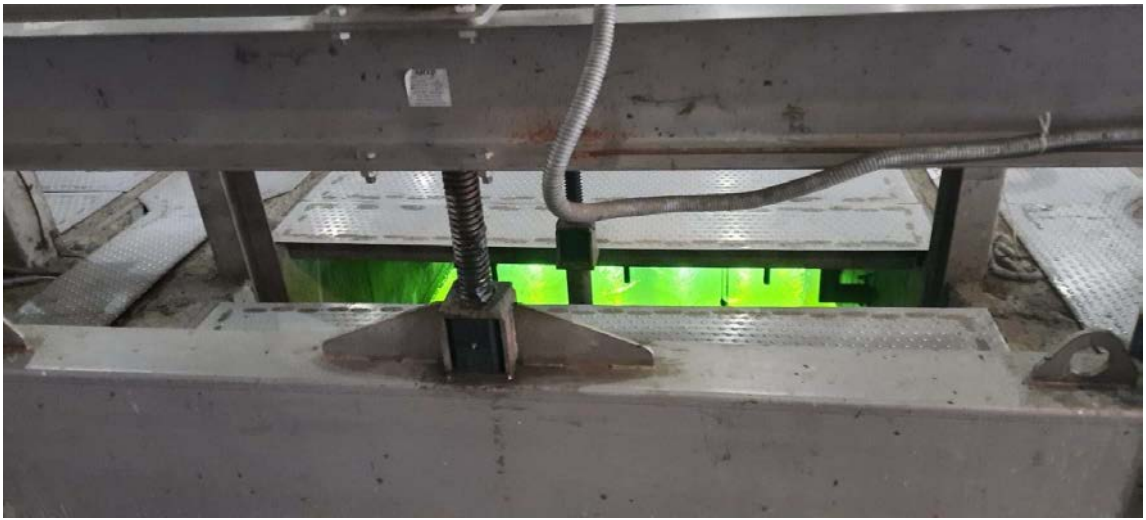
Фото 30 - УФ-излучение

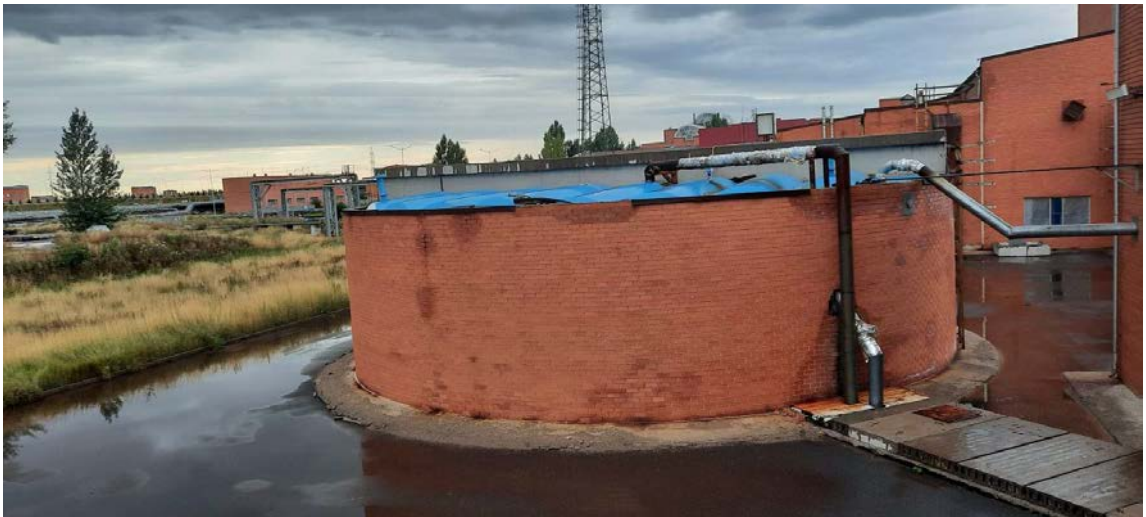
10	Блок уплотнения сырого осадка	Блок уплотнения сырого осадка 2 очереди перекрыт пластиковыми крышками (фото 31). Запах присутствует.
11	Блок сгущения избыточного ила	Блок сгущения избыточного ила 2 очереди перекрыт пластиковыми крышками (фото 32). Запах отсутствует
12	Камера смешения осадка и ила	Визуально осмотреть не удалось, так как по сведениям сотрудников ГКП «Астана Су Арнасы» находится в закрытом резервуаре. Рядом с цехом мехобезвоживания и камерой смешения, жители п. Уркер Мансурова А. С. и Трушев Ж.А. отчетливо почувствовали тот самый запах гниения (напоминающий запах дохлой кошки), который периодически доходит до п.Уркер.
13	Цех механического обезвоживания 1 очереди	В цехе мехобезвоживания 1 очереди (фото 33) раньше стояли 6 ленточных пресс-фильтров, потом их заменили на две декантерные центрифуги (фото 34). Рядом стоит цех уплотнения осадка 1 очереди (фото 35). Запах отсутствует.

Фото 31 - Блок уплотнения сырого осадка

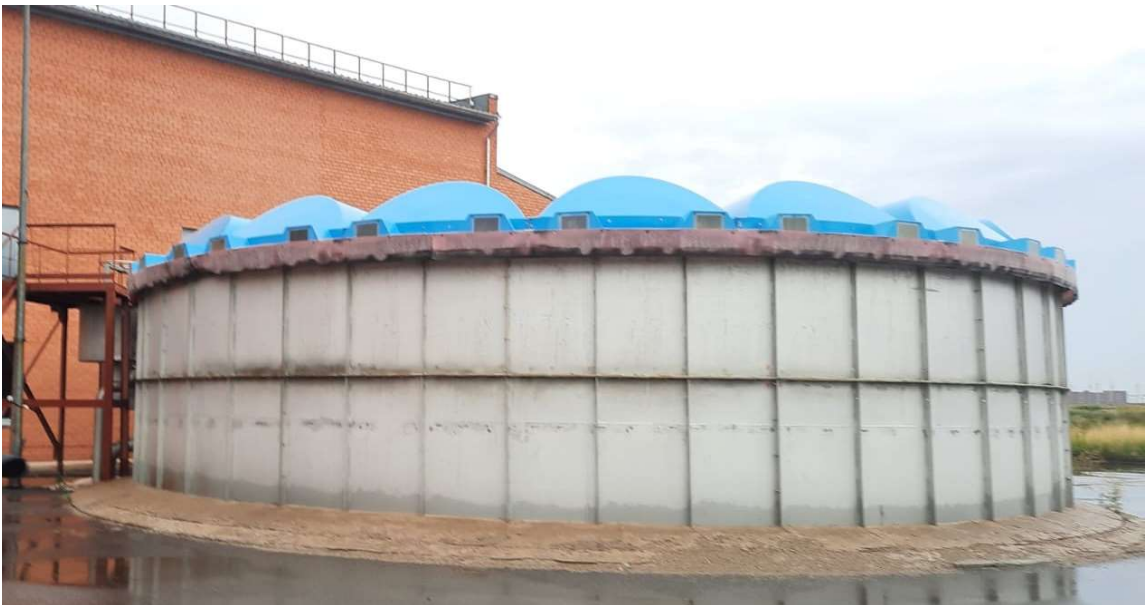
Фото 32 - Блок сгущения избыточного ила

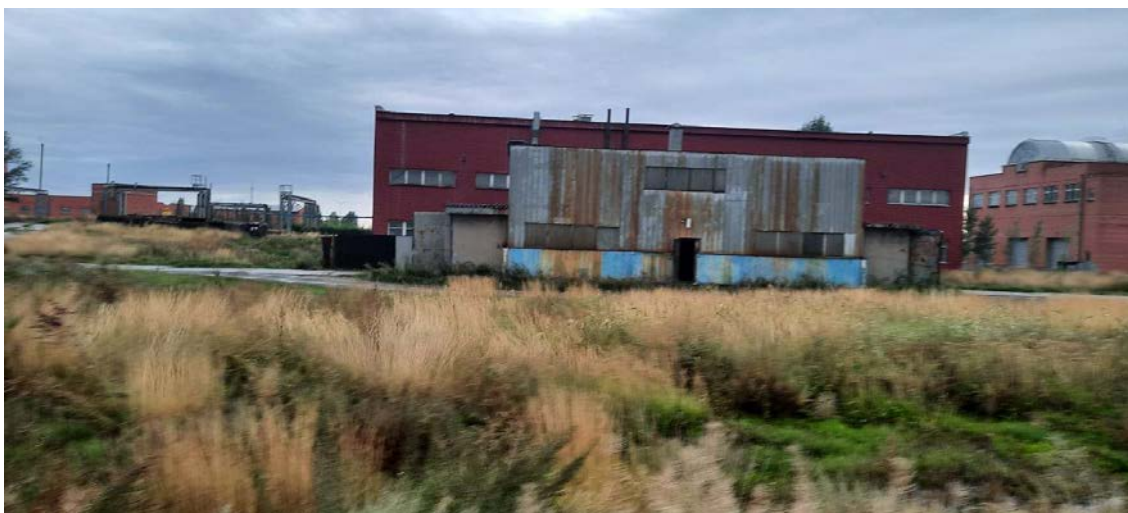
Фото 33 - Старый цех обезвоживания осадка

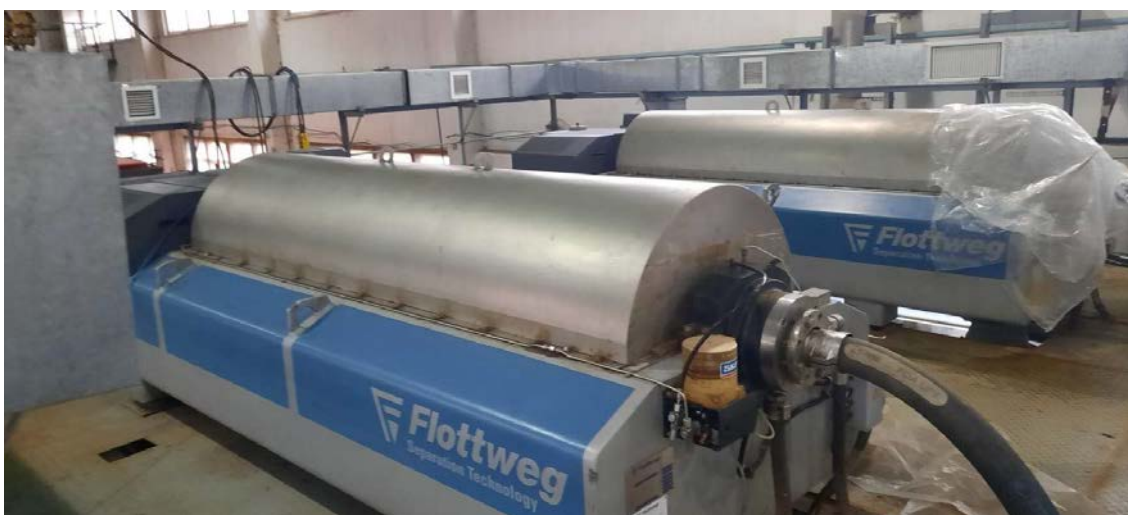
Фото 34 - Декантерные центрифуги

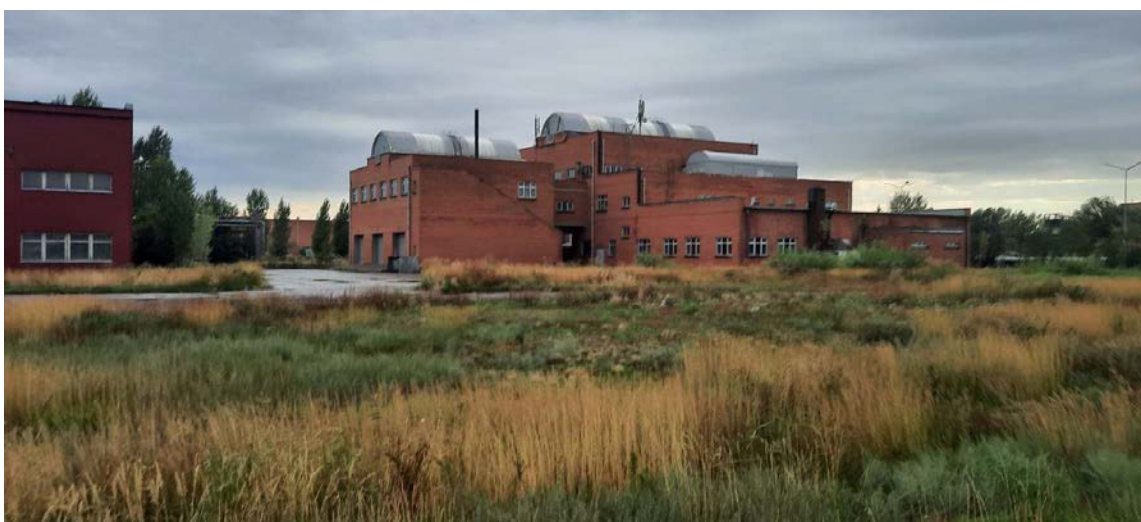
Фото 35 - Старый цех уплотнения осадка
