Протокол осмотра КОС-1 г. Астаны

Специальной общественной Комиссией при РГ АЭОК

по проблеме негативного воздействия вредных выбросов от работы КОС г. Астаны

Место проведения осмотра: г. Астана, ул. Коргалжын 47/1, территория КОС-1 Астаны;

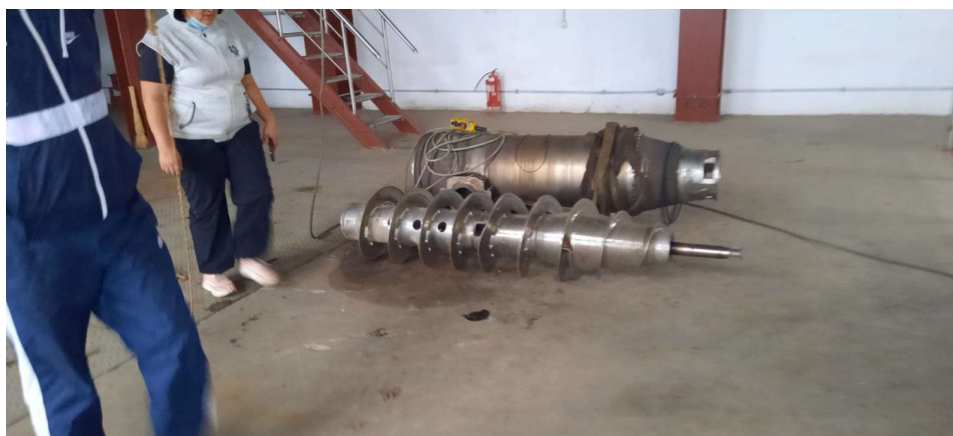
Фото 8 - Разобранная центрифуга

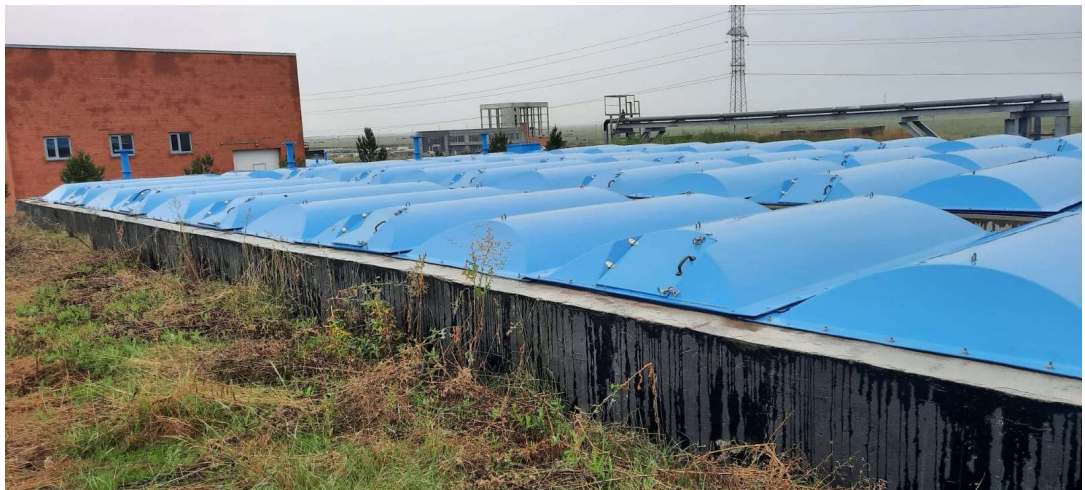
5	Песколовки	Песколовки полностью перекрыты пластиковыми крышками (фото 14) и оборудованы системой газоочистки (фото 15). В сутки образуется от 5 до 8 тн песка, который после пескоотмывателей (фото 16) направляется в бункеры (фото 17) для последующего вывоза. Запах возле песколовок отсутствует.
6	Первичные отстойники	Первичные отстойники 2 очереди (8 шт все в работе) полностью перекрыты пластиковыми крышками (фото 18) и оснащены системой газоочистки. Запах рядом с ними отсутствует. Первичные отстойники 1 очереди открытые (фото 19)
7	Аэротенки:	Аэротенки 1 очереди (фото 20) визуально работают. Воздух подается от цеха воздуходувок (фото 21). В момент осмотра один из аэротенков частично опорожнен (фото 22). По сведениям сотрудников ГКП «Астана Су Арнасы» в летний период аэротенки по очереди отключаются для промывки и профилактики после зимы. Аэротенки 2 очереди (фото 23) также визуально работают. Запах возле аэротенков отсутствует.

Фото 14 – Песколовки

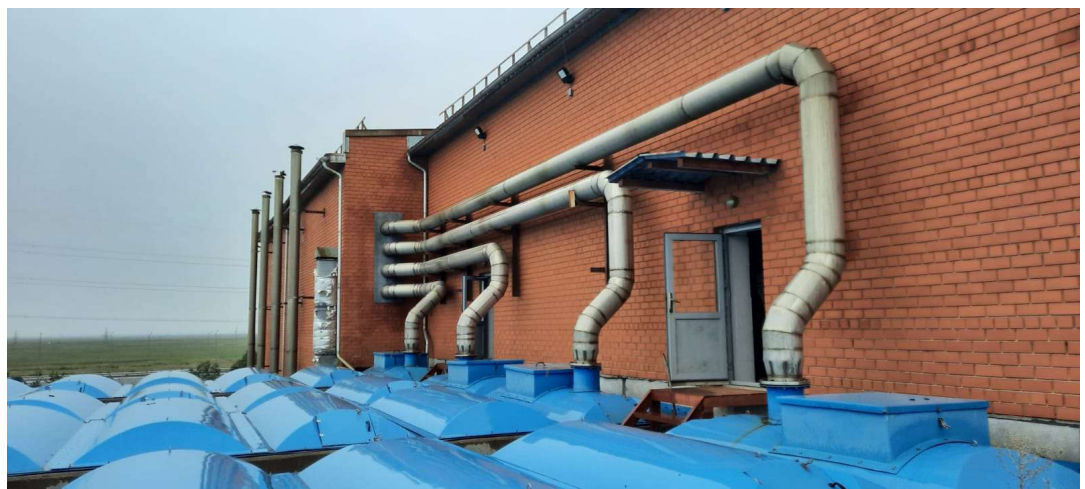
Фото 15 - Система газоочистки от песколовок

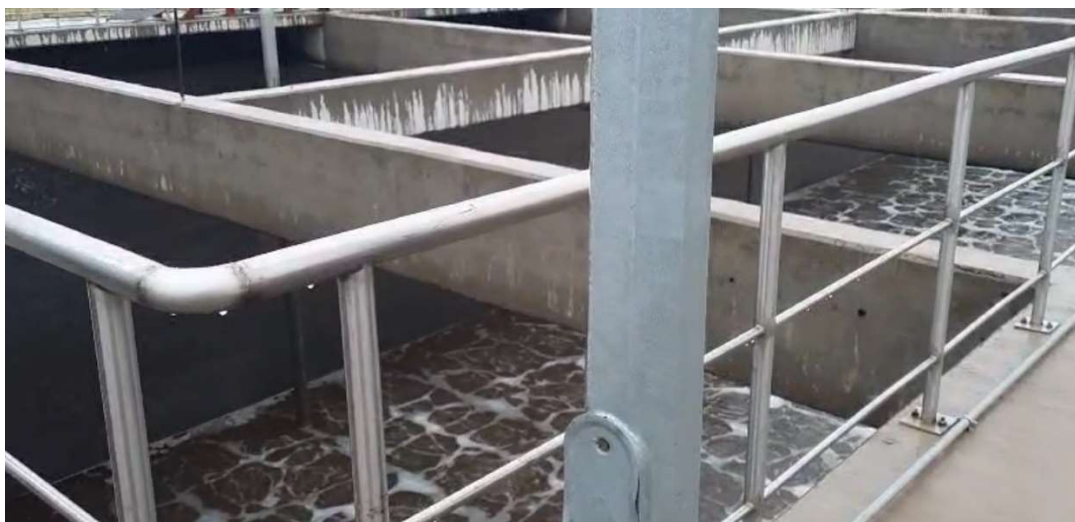
Фото 22 - Аэротенк 1 очереди на промывке

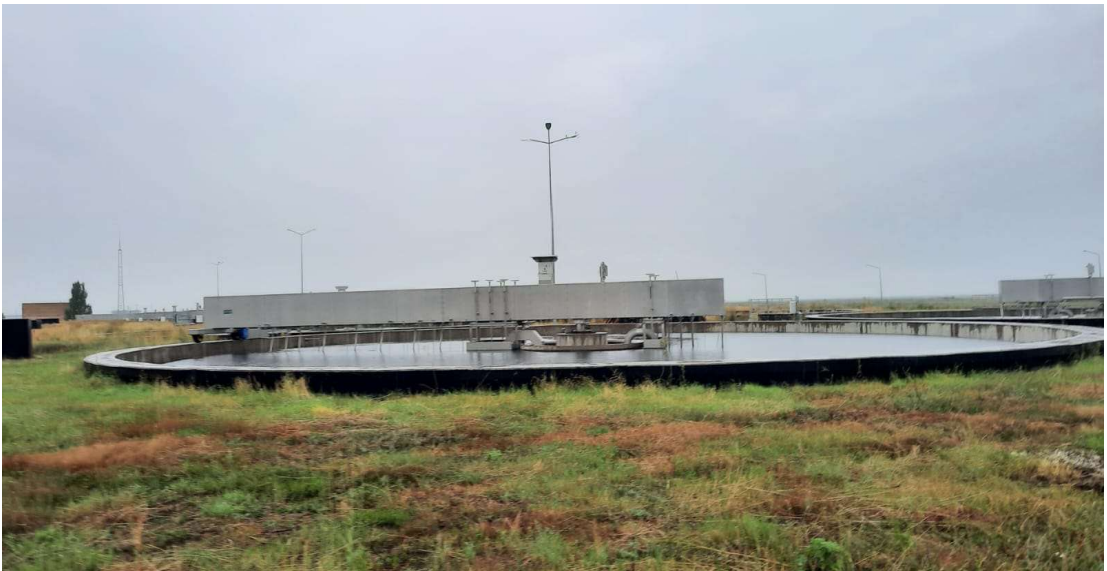
8	Вторичные отстойники:	Вторичные отстойники визуально работают (фото 24). Запах отсутствует.
9	Цех доочистки	В цехе доочистки (фото 25) установлены флотофильтры с песчаной загрузкой (фото 26). По сведениям сотрудников ГКП «Астана Су Арнасы в моменты сильных загрязнений добавляется реагент - серно-кислое железо (фото 27). Запах отсутствует.
10	Цех УФ-обеззараживания	В цехе УФ-обеззараживания (фото 28) установлено оборудование (фото 29) для обеззараживания ультрафиолетовым излучением стоков, протекающих по открытым каналам. (фото 30). Вода визуально прозрачная, видно дно на глубине 2 м

Фото 24 - Вторичный отстойник

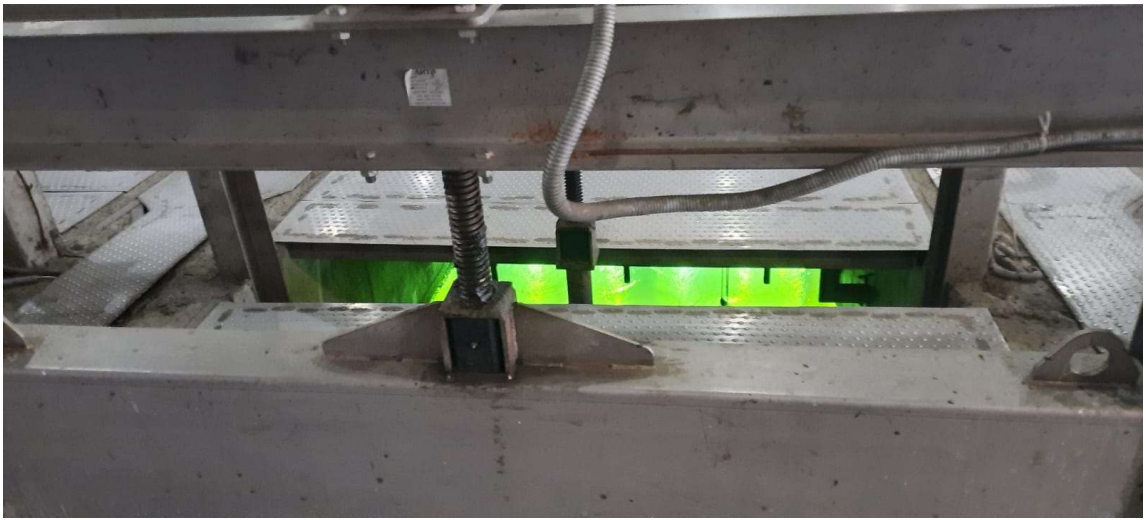
Фото 30 - УФ-излучение

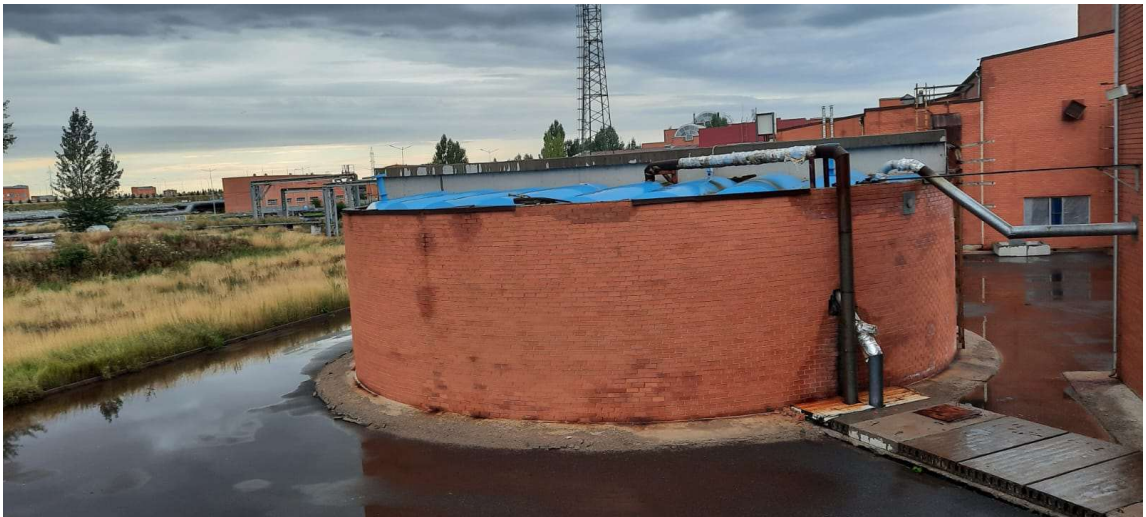
10	Блок уплотнения сырого осадка	Блок уплотнения сырого осадка 2 очереди перекрыт пластиковыми крышками (фото 31). Запах присутствует.
11	Блок сгущения избыточного ила	Блок сгущения избыточного ила 2 очереди перекрыт пластиковыми крышками (фото 32). Запах отсутствует
12	Камера смешения осадка и ила	Визуально осмотреть не удалось, так как по сведениям сотрудников ГКП «Астана Су Арнасы» находится в закрытом резервуаре. Рядом с цехом мехобезвоживания и камерой смешения, жители п. Уркер Мансурова А. С. и Трушев Ж.А. отчетливо почувствовали тот самый запах гниения (напоминающий запах дохлой кошки), который периодически доходит до п.Уркер.
13	Цех механического обезвоживания 1 очереди	В цехе мехобезвоживания 1 очереди (фото 33) раньше стояли 6 ленточных пресс-фильтров, потом их заменили на две декантерные центрифуги (фото 34). Рядом стоит цех уплотнения осадка 1 очереди (фото 35). Запах отсутствует.

Фото 31 - Блок уплотнения сырого осадка

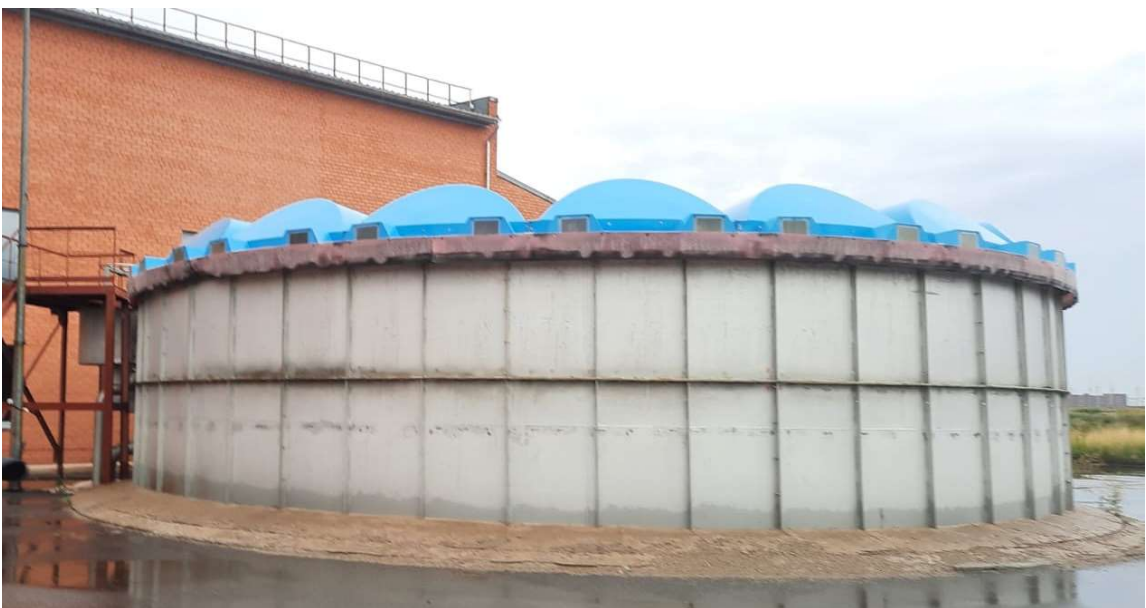
Фото 32 - Блок сгущения избыточного ила
