**Протокол осмотра КОС-1 г. Астаны**  
Специальной общественной Комиссией при РГ АЭОК  
по проблеме негативного воздействия вредных выбросов  
от работы КОС г.Астаны

**Протокол осмотра КОС-1 г. Астаны**

**Место проведения осмотра:** г. Астана, ул. Коргалжын 47/1, территория КОС-1 Астаны;

**Время проведения осмотра:** 15 августа 2024 г., 15.00 - 17.30 ч по времени г. Астаны.

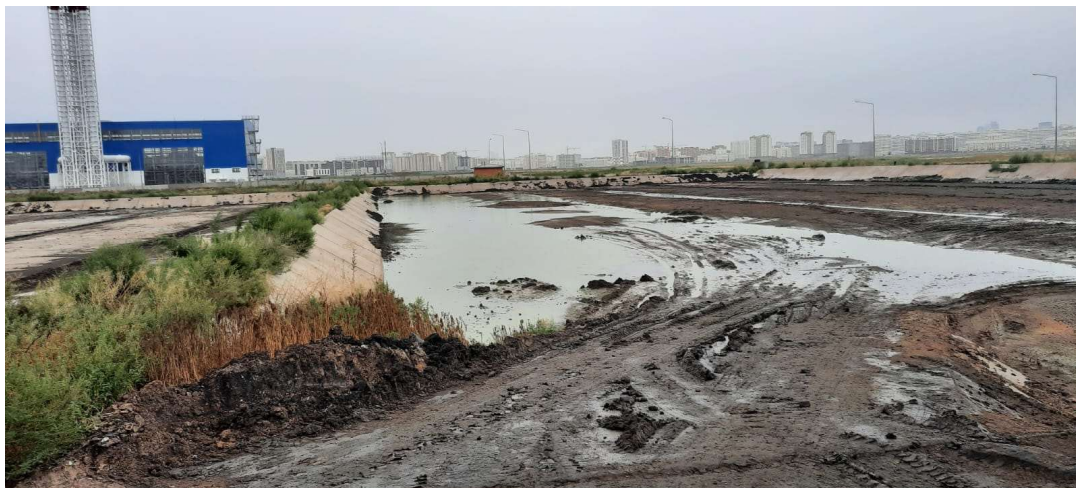
| № | Наименование сооружения | Результаты осмотра |
|---|---|---|
| 1 | <b>Аварийные иловые карты</b> | Общее количество аварийных иловых карт – 9 шт. Год постройки: 2017 г. На одной карте видны следы сброса осадка (фото 1). По сведениям сотрудников ГКП «Астана Су Арнасы», данная карта используется для временной выгрузки обезвоженных осадков в случаях, когда дорога на полигоны депонирования осадка размыта дождями. С последующим вывозом, как только дорога высыхает и становится пригодной. Рядом с данной картой присутствует специфический запах. Остальные восемь карт чистые и сухие (фото 2). На одной из площадок складированы геотубы (фото 3), которыми накрывают обезвоженный осадок на полигонах депонирования. |

Фото 1 - Иловая карта с осадком

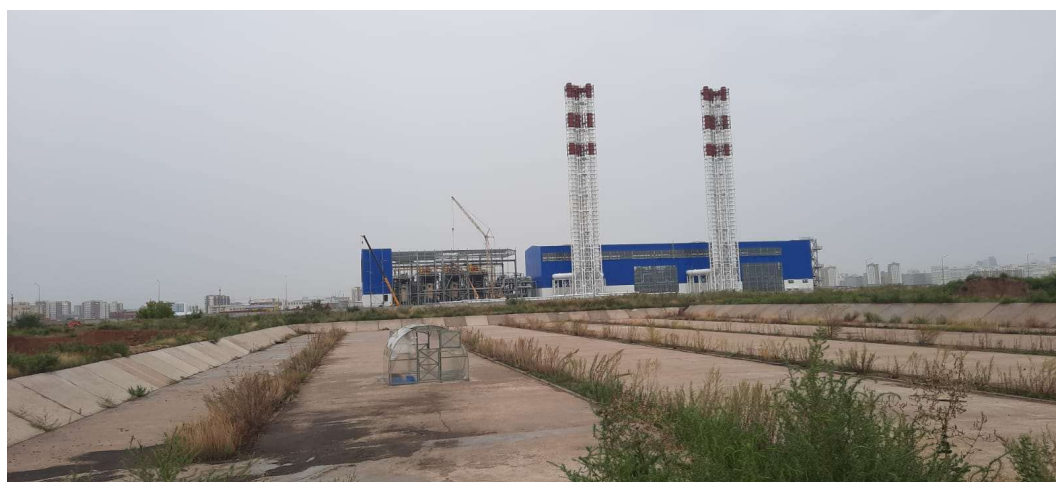
Фото 2 - Чистые иловые карты

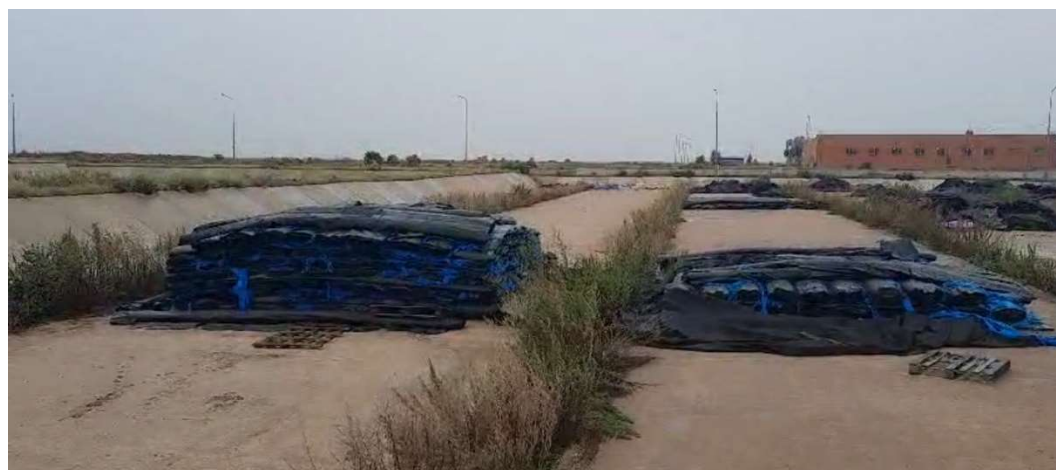
Фото 3 - Геотубы для осадка

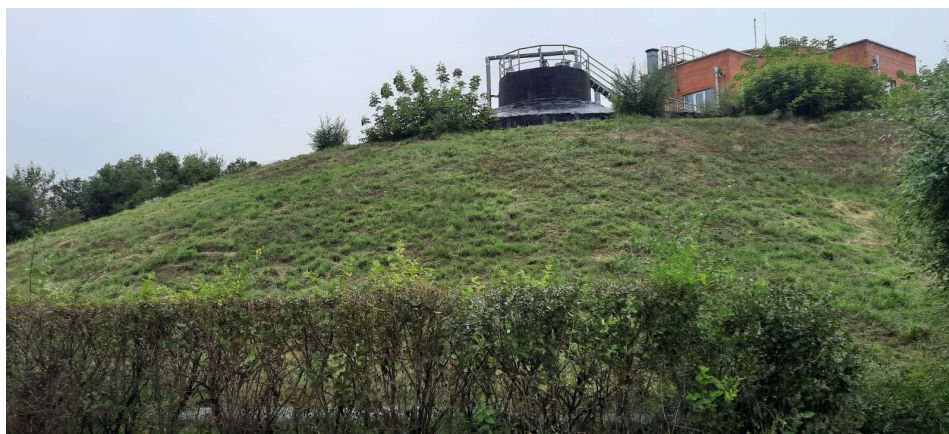
| № | Наименование сооружения | Результаты осмотра |
|---|---|---|
| 2 | <b>Метантенки:</b> | По сведениям сотрудников ГКП «Астана Су Арнасы», проектом модернизации КОС Астаны строительство новых метантенков предусмотрено не было. Имеющиеся на территории КОС-1 |

| | | старые метантенки (фото 4), построенные еще в советское время, уже давно не работают. По сведениям сотрудников ГКП «Астана Су Арнасы», они были рассчитаны на 5.000 тн обезвоженного осадка, а в настоящее время необходима емкость на 20.000 тн. |

Фото 4 – Метантенк

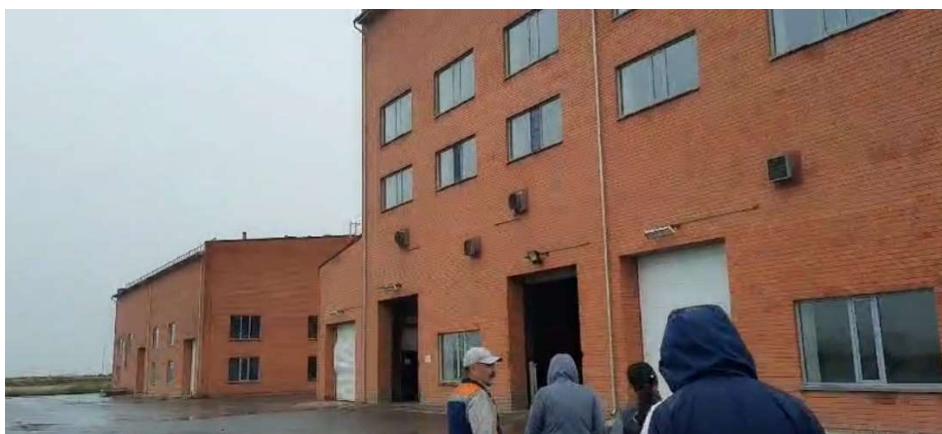
| 3 | <b>Цех механического обезвоживания</b> | В цехе мехобезвоживания 2 очереди (фото 5) производится обезвоживание осадка на 5 центрифугах (фото 6), 3 в работе, 2 резервных, с помощью флокулянта (фото 7). Разобранная центрифуга (фото 8) По сведениям сотрудников ГКП «Астана Су Арнасы», обезвоженный осадок влажностью около 70%, в объеме примерно 150-200 тн/сутки, вывозится автомашинами на полигоны депонирования осадка. В момент осмотра подъехала автомашина на загрузку обезвоженным осадком (фото 9). Однако по техническим причинам демонстрация загрузки не получилась. В пределах не более 50 метрах от цеха присутствует специфический запах. |

Фото 5 - Цех мехобезвоживания осадка 2 очереди

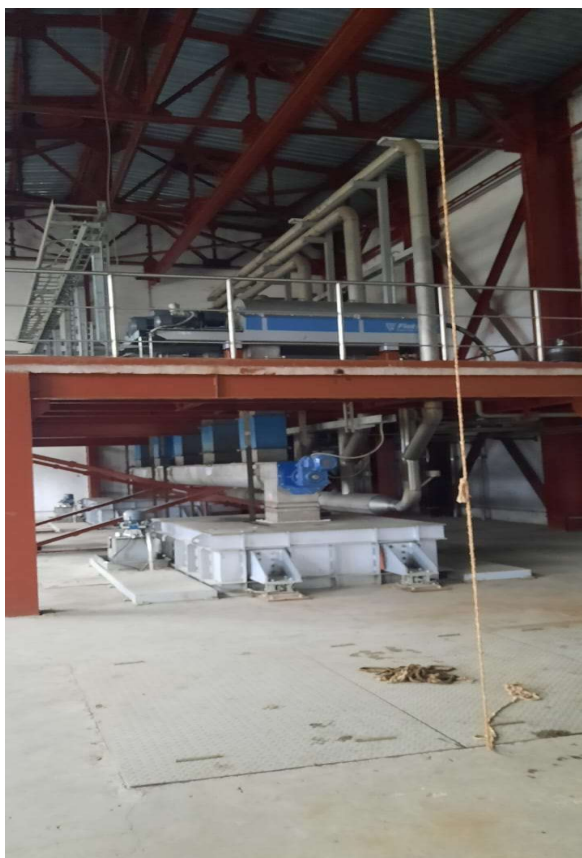
Фото 6 - Центрифуги мехобезвоживания осадка 2 очереди

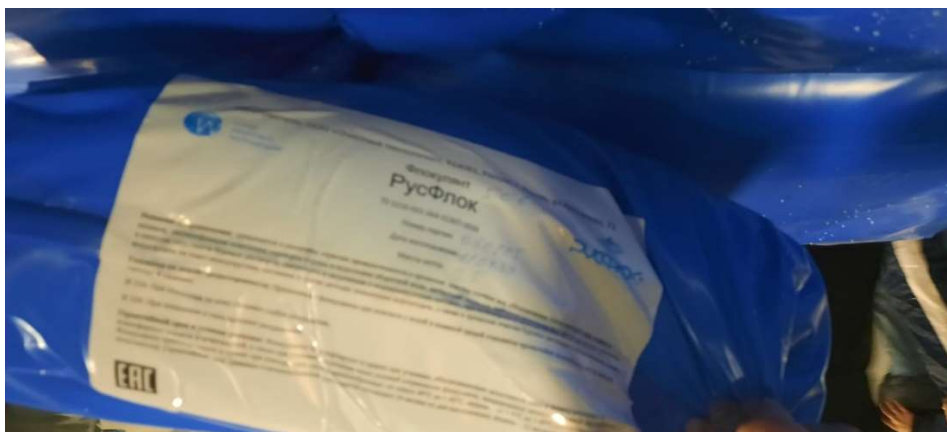
Фото 7 – Флокулянт

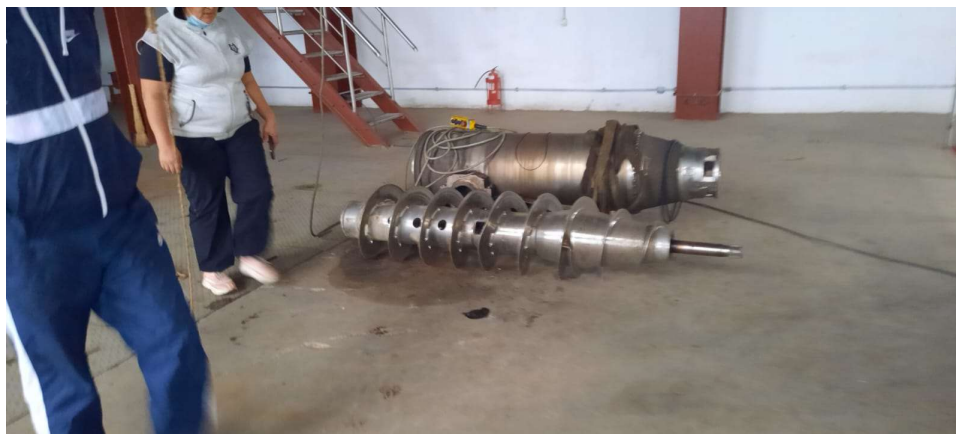
Фото 8 - Разобранная центрифуга

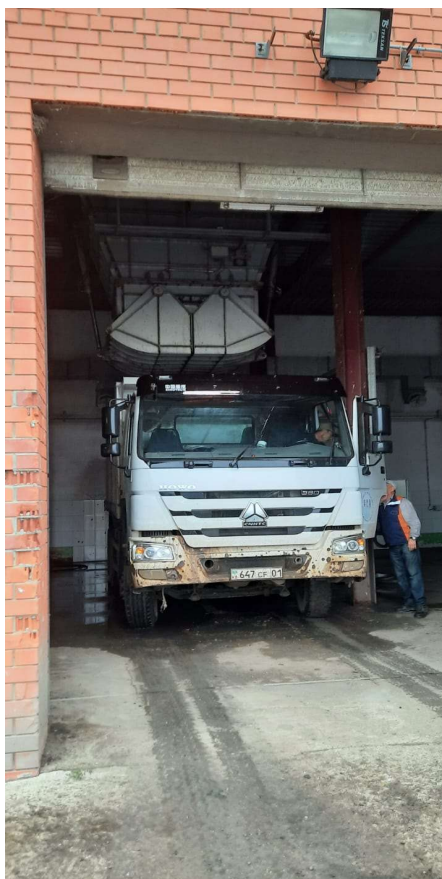
Фото 9 - Автомашина под загрузку обезвоженным осадком

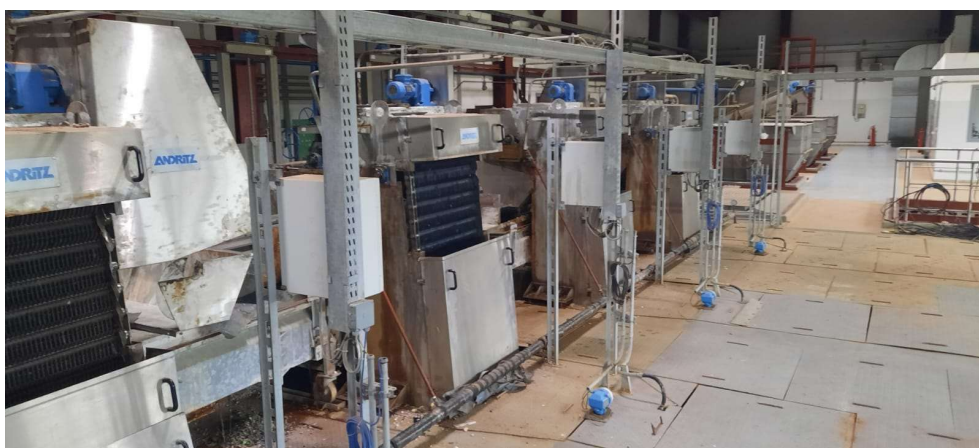
Фото 11 - Решетки тонкой очистки

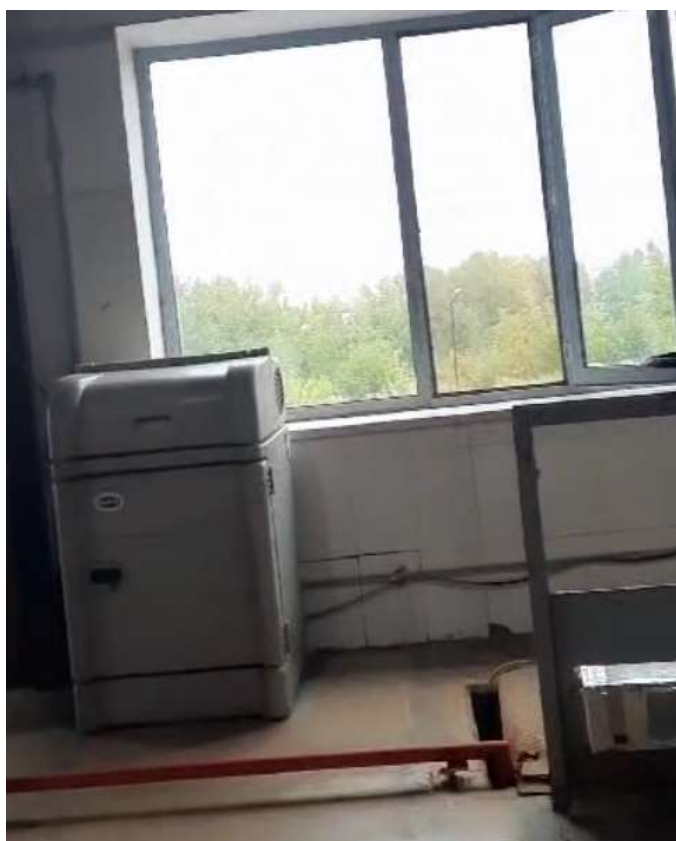
Фото 12 - Автоматический пробоотборник

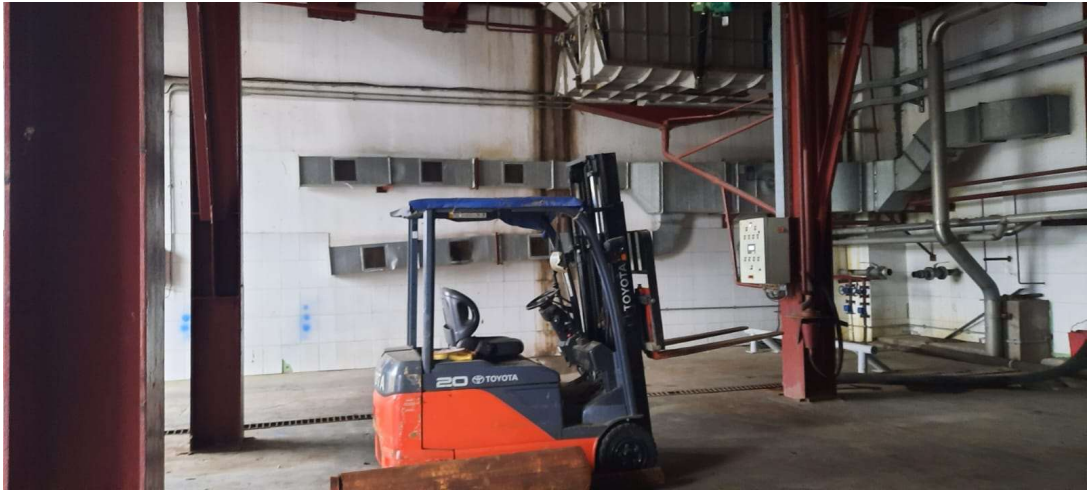
Фото 13 - Бункер отбросов после решеток

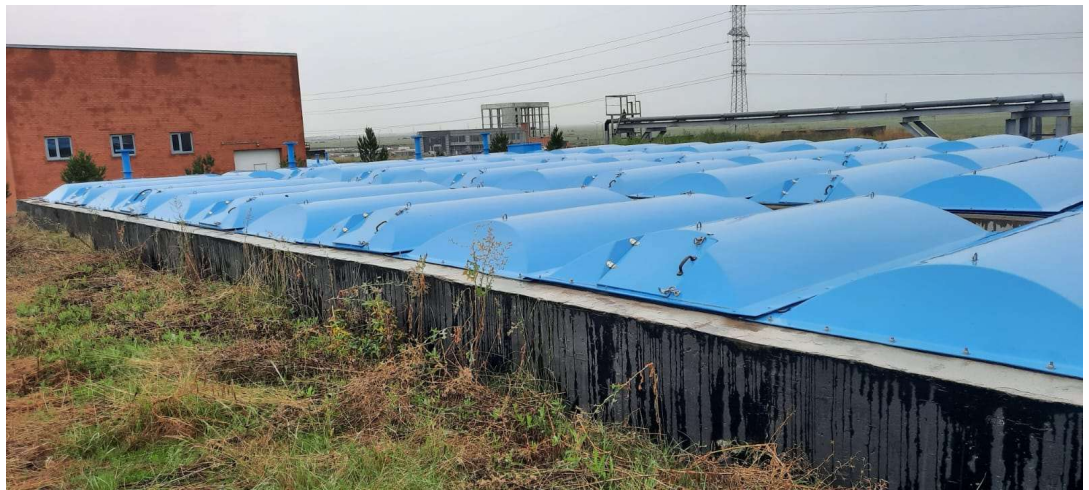
| 5 | <b>Песколовки</b> | Песколовки полностью перекрыты пластиковыми крышками (фото 14) и оборудованы системой газоочистки (фото 15). В сутки образуется от 5 до 8 тн песка, который после пескоотмывателей (фото 16) направляется в бункеры (фото 17) для последующего вывоза. Запах возле песколовок отсутствует. |

Фото 14 – Песколовки

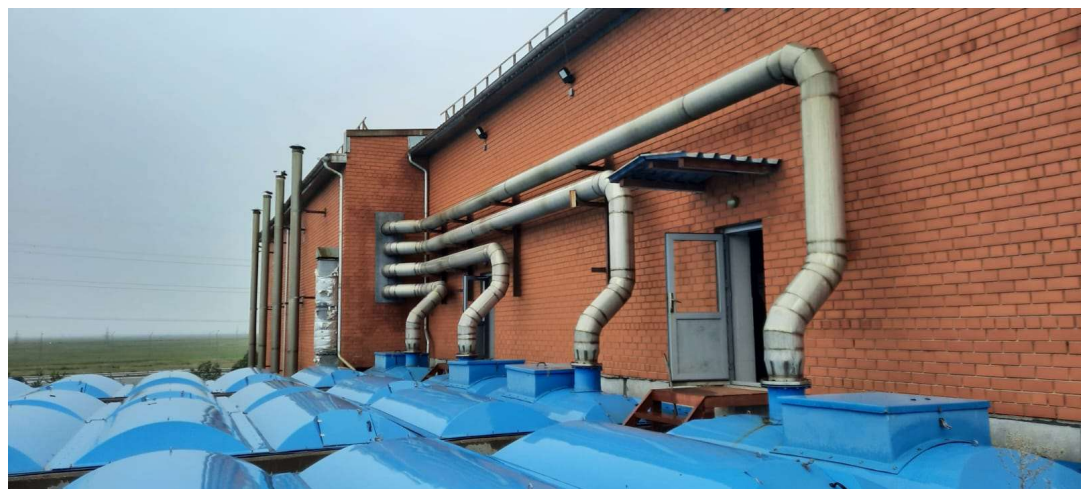
Фото 15 - Система газоочистки от песколовок

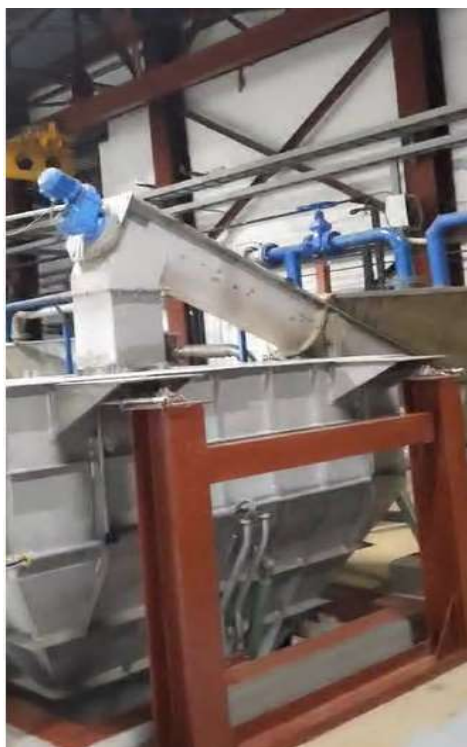
Фото 16 – Пескоотмыватели

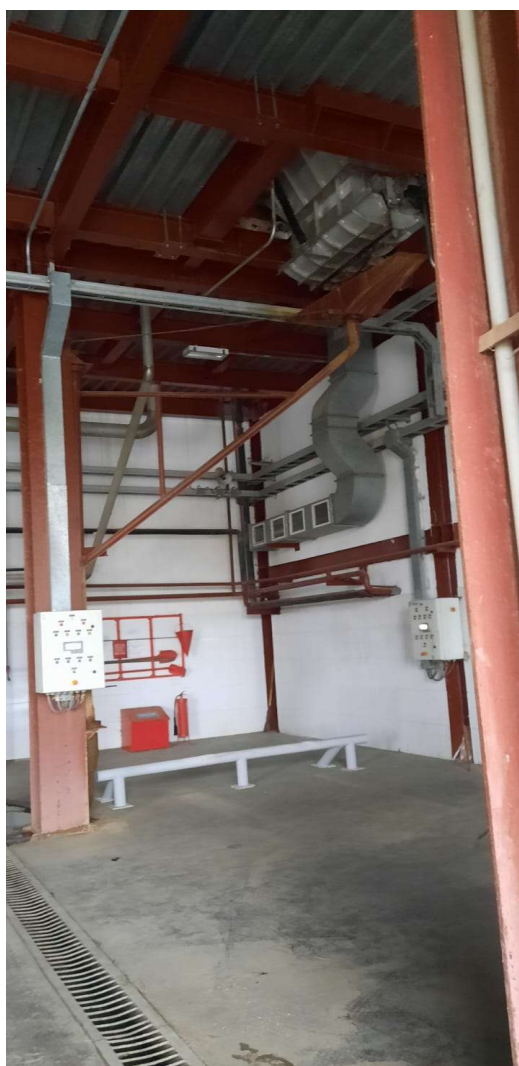
Фото 17 - Бункеры выгрузки песка

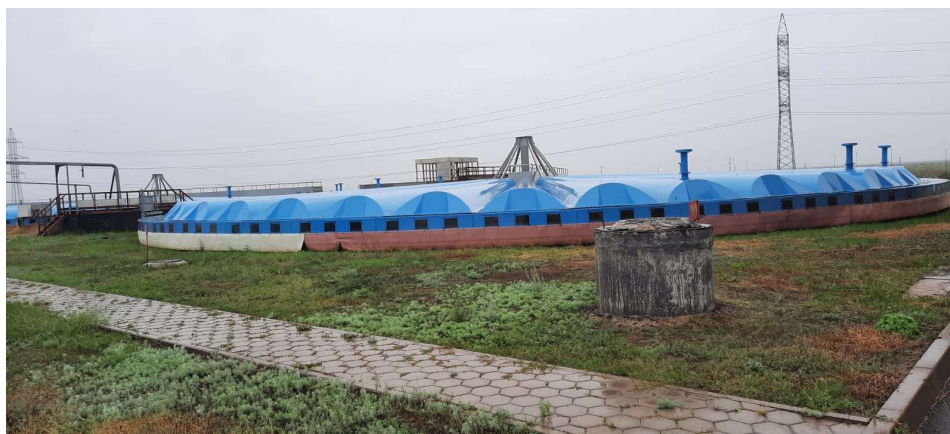
| 6 | <b>Первичные отстойники</b> | Первичные отстойники 2 очереди (8 шт все в работе) полностью перекрыты пластиковыми крышками (фото 18) и оснащены системой газоочистки. Запах рядом с ними отсутствует. Первичные отстойники 1 очереди открытые (фото 19) |

Фото 18 - Первичные отстойники 2 очереди – закрытые

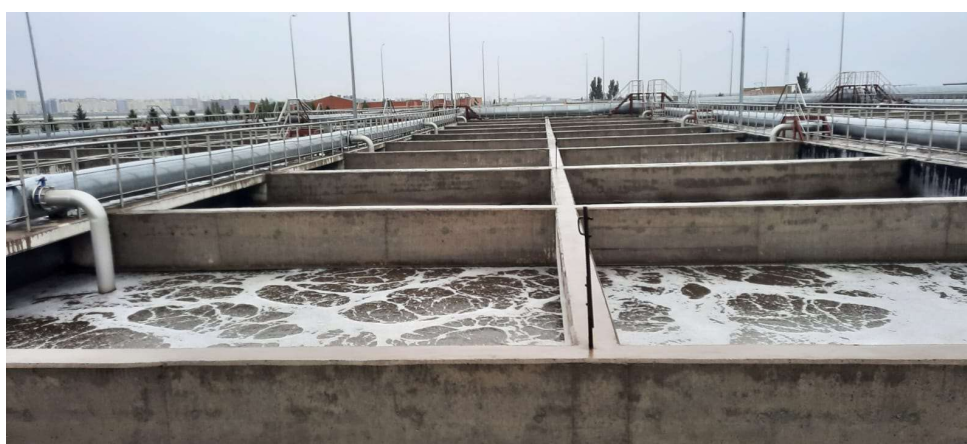
| 7 | <b>Аэротенки:</b> | Аэротенки 1 очереди (фото 20) визуально работают. Воздух подается от цеха воздуходувок (фото 21). В момент осмотра один из аэротенков частично опорожнен (фото 22). По сведениям сотрудников ГКП «Астана Су Арнасы» в летний период аэротенки по очереди отключаются для промывки и профилактики после зимы. Аэротенки 2 очереди (фото 23) также визуально работают. Запах возле аэротенков отсутствует. |

Фото 20 - Аэротенки 1 очереди

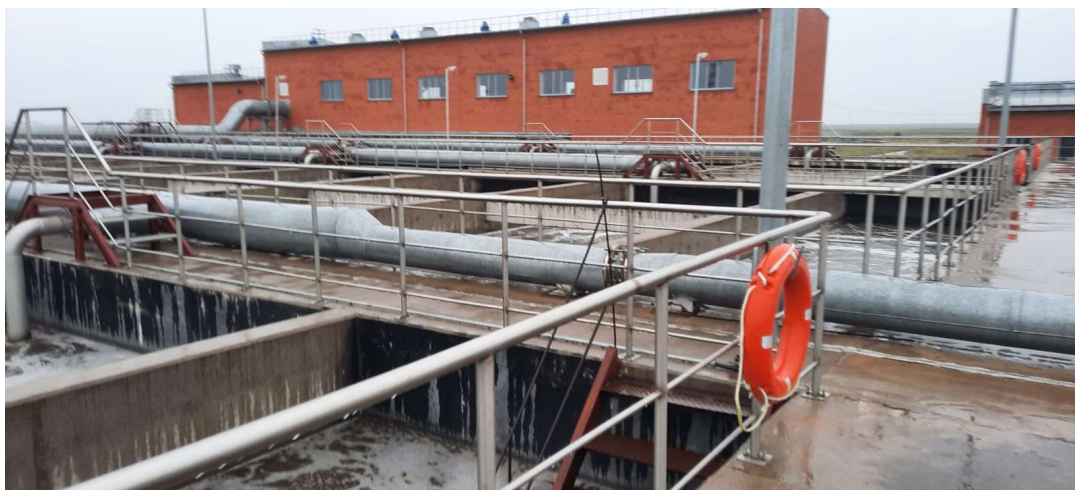
Фото 21 - Здание воздуходувок

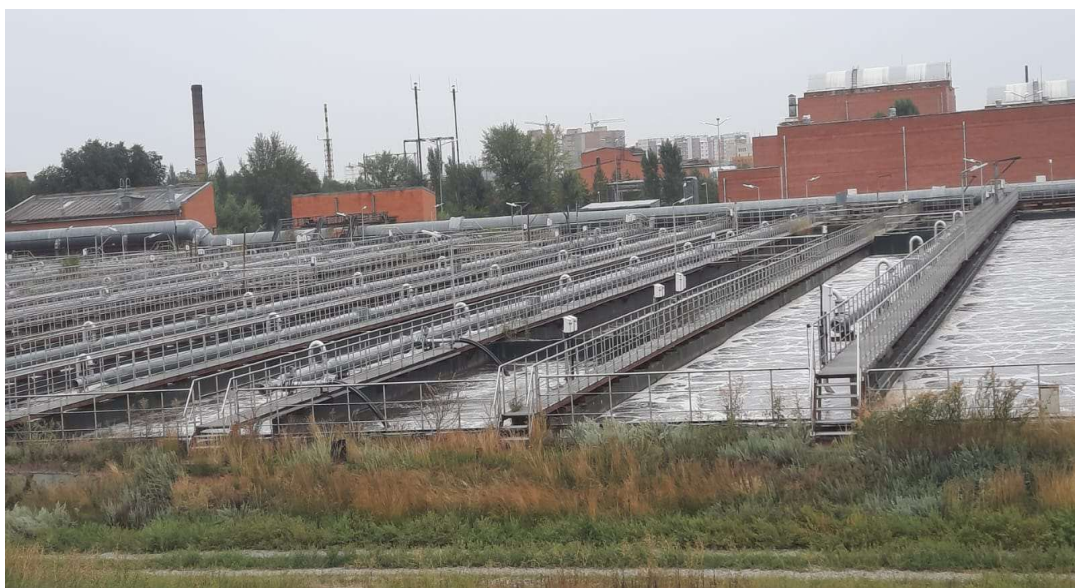
Фото 23 - Аэротенки 2 очереди

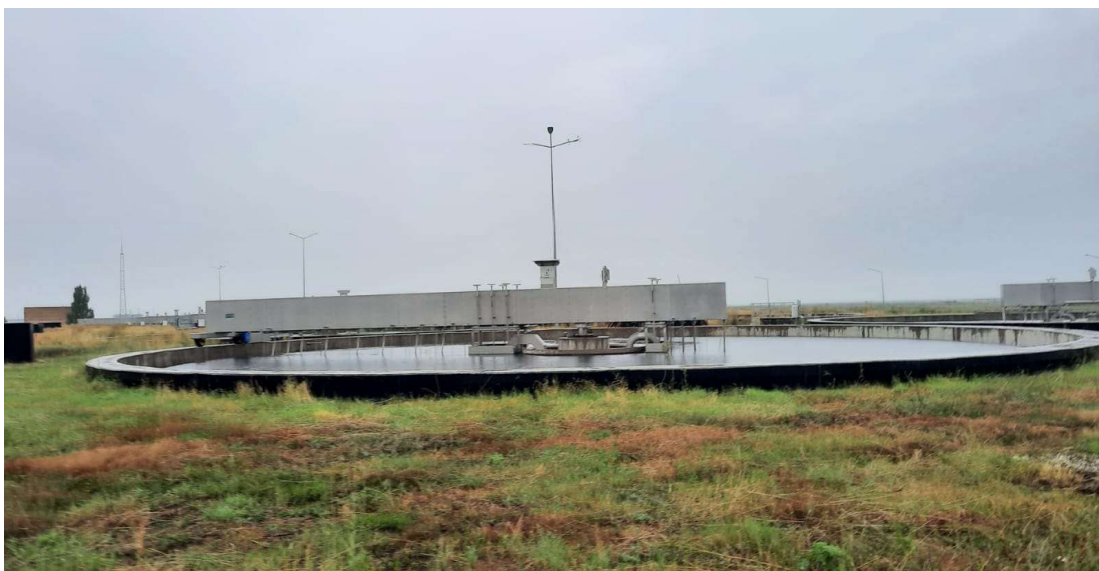
| 8 | <b>Вторичные отстойники:</b> | Вторичные отстойники визуально работают (фото 24). Запах отсутствует. |

Фото 24 - Вторичный отстойник

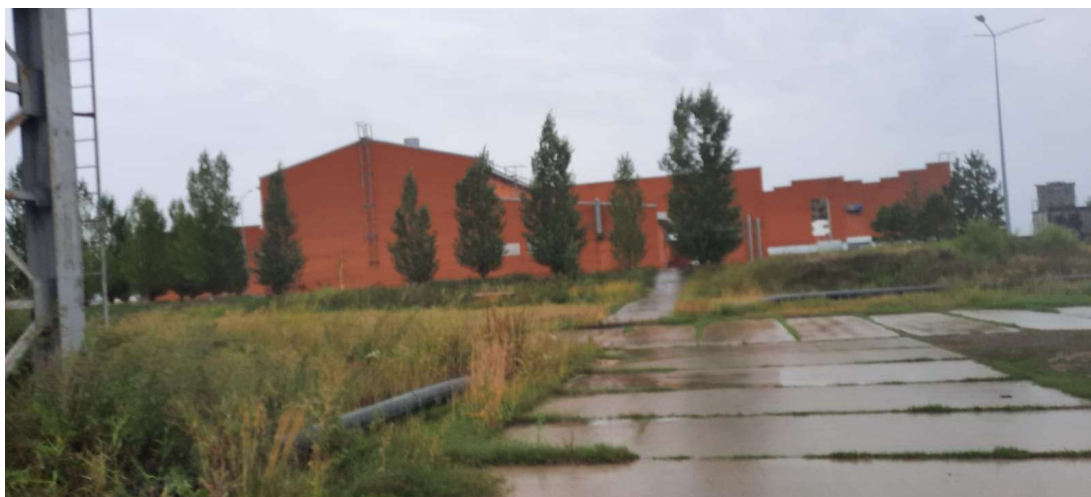
| 9 | <b>Цех доочистки</b> | В цехе доочистки (фото 25) установлены флотофильтры с песчаной загрузкой (фото 26). По сведениям сотрудников ГКП «Астана Су Арнасы» в моменты сильных загрязнений добавляется реагент - серно-кислородное железо (фото 27). Запах отсутствует. |

Фото 25 - Цех доочистки

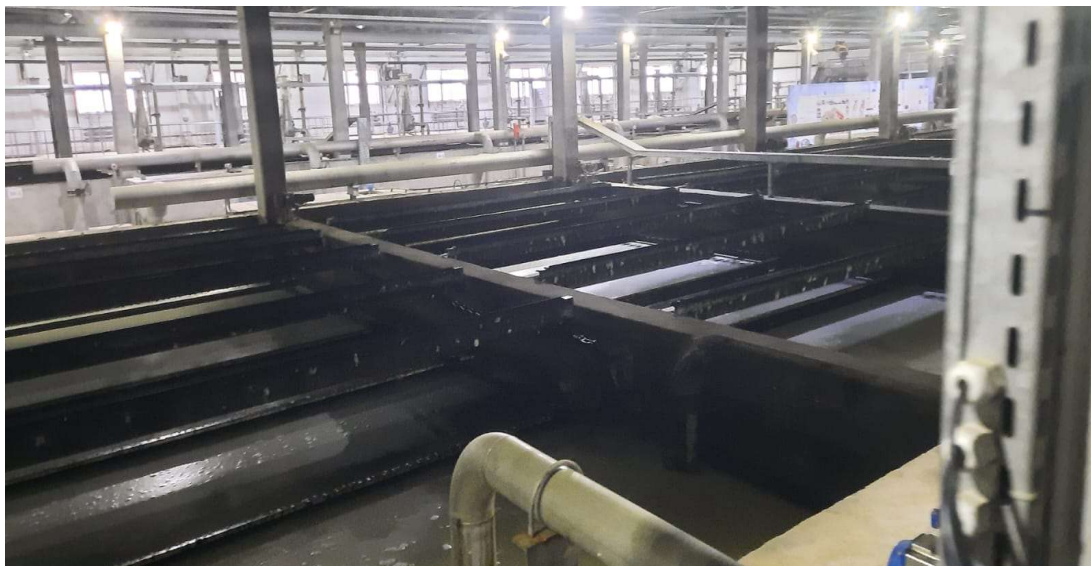
Фото 26 - Флотофильтры в цехе доочистки

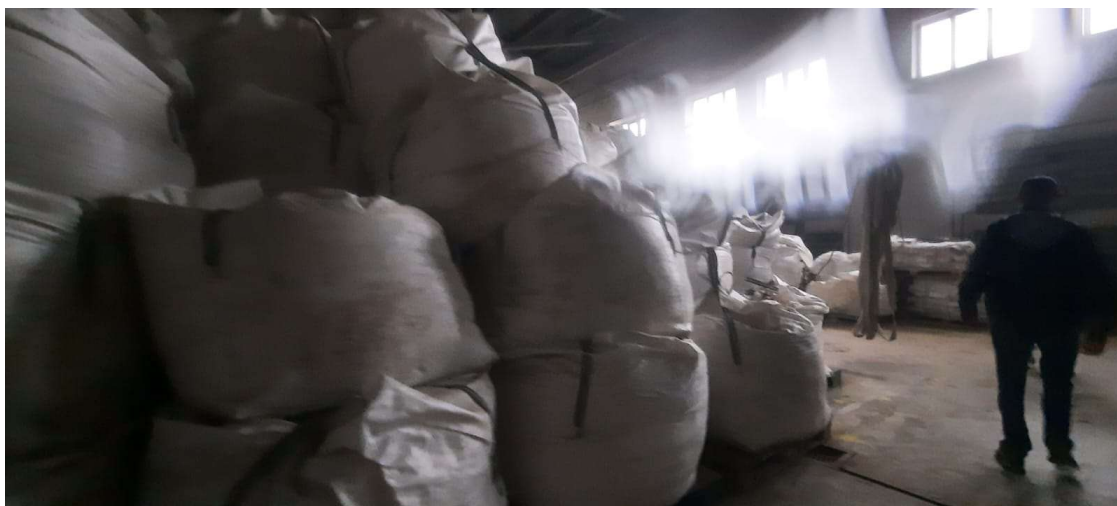
Фото 27 - Склад реагента в цехе доочистки

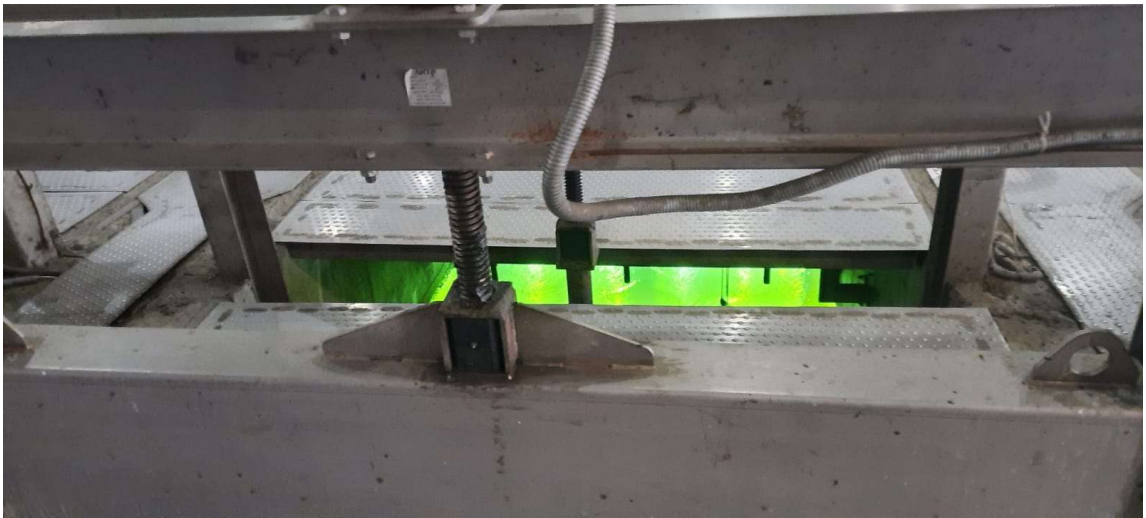
Фото 30 - УФ-излучение

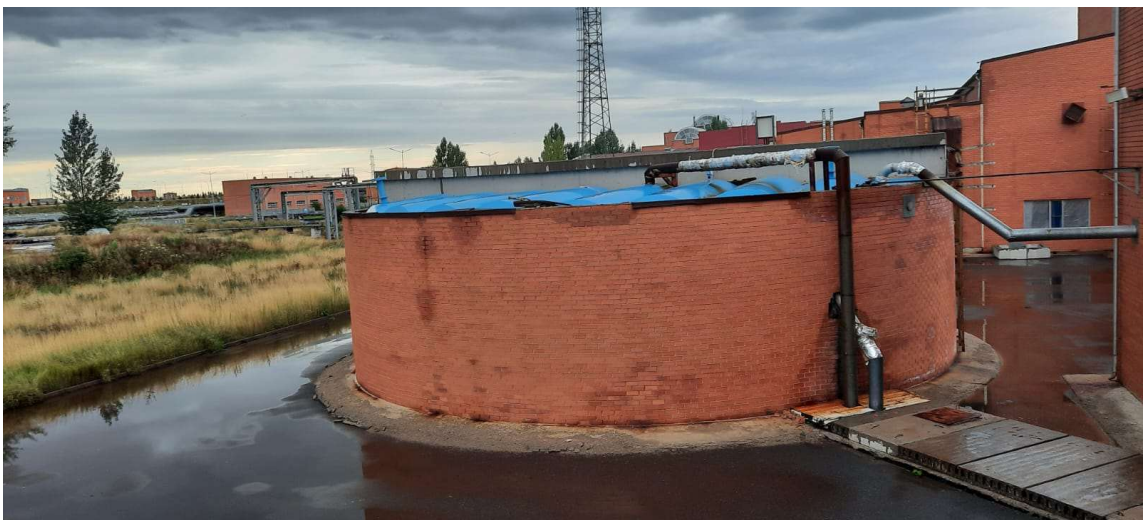
| 10 | <b>Блок уплотнения сырого осадка</b> | Блок уплотнения сырого осадка 2 очереди перекрыт пластиковыми крышками (фото 31). Запах присутствует. |

Фото 31 - Блок уплотнения сырого осадка

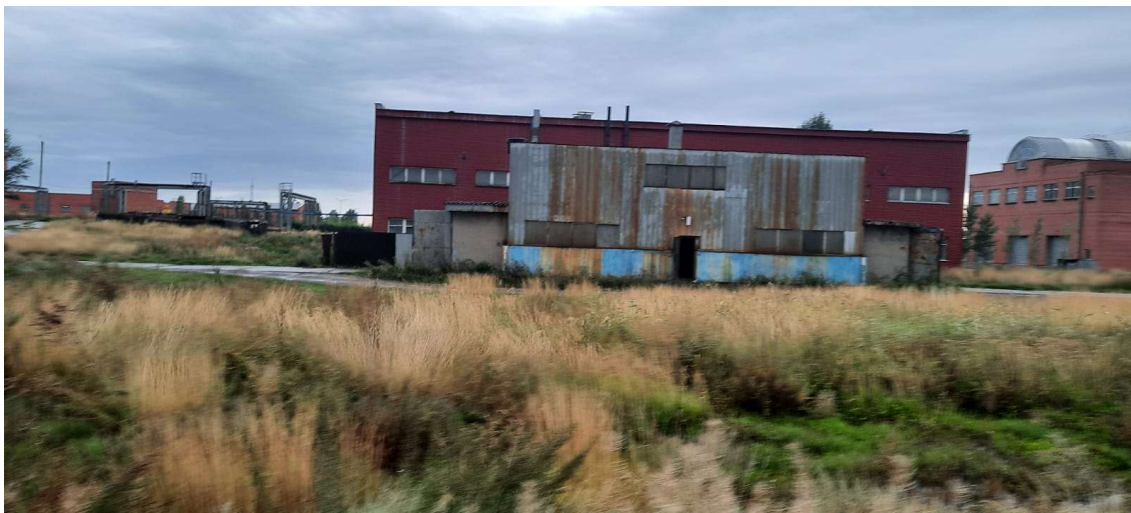
| 13 | <b>Цех механического обезвоживания 1 очереди</b> | В цехе мехобезвоживания 1 очереди (фото 33) раньше стояли 6 ленточных пресс-фильтров, потом их заменили на две декантерные центрифуги (фото 34). Рядом стоит цех уплотнения осадка 1 очереди (фото 35). Запах отсутствует. |

Фото 33 - Старый цех обезвоживания осадка

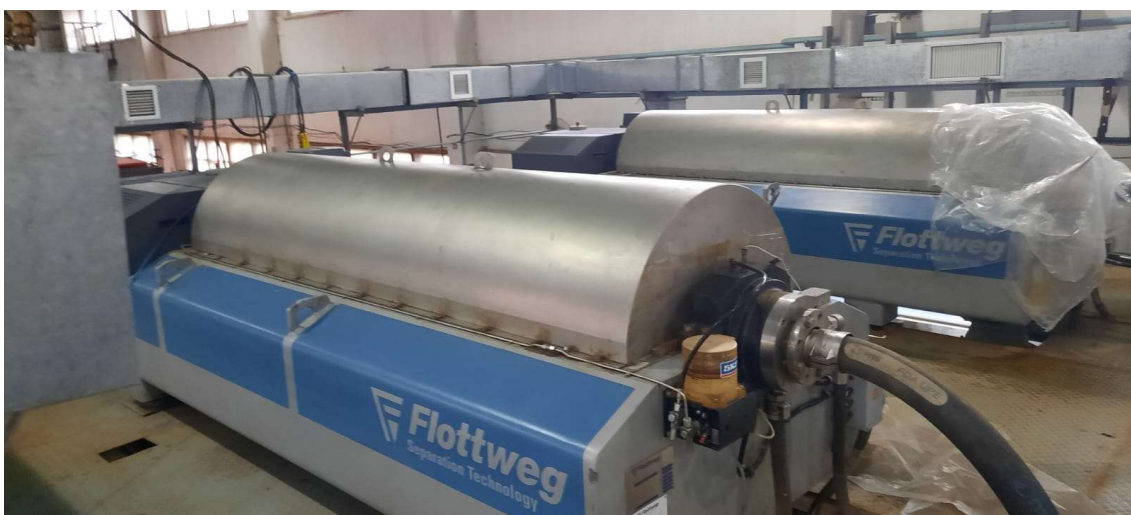
Фото 34 - Декантерные центрифуги

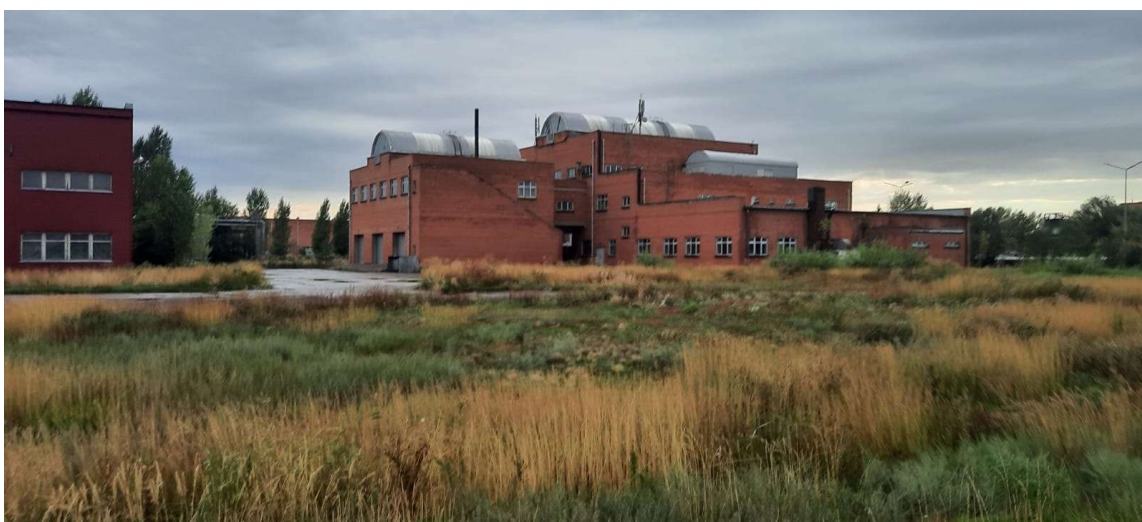
Фото 35 - Старый цех уплотнения осадка
